Tilstandsrapport

Enebolig

Tiurveien 31, 1914 YTRE ENEBAKK

Befaringsdato: 04.08.2026 **Rapportdato:** 09.09.2026 **Oppdragsnr.:** 20862-2171 **Eiendomsverdi ref nr:** RC1524

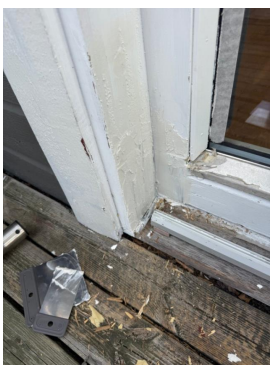
• Det ble påvist råteskadet trevirke på dørkarm som har blitt utbedret etter befaringen

• Det anbefales løpende vedlikehold og nødvendig justering av døren. Utskifting bør påregnes dersom funksjon, tetthet eller isolasjonsevne skal forbedres.

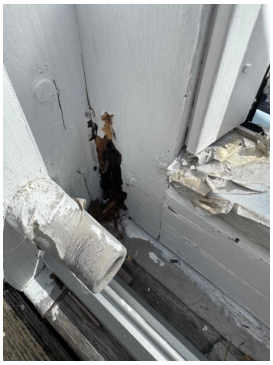
Fjernet råteskadet trevirke

Utbedret med nødvendig masse

Det ble påvist råte i døren ved befaring, hvorav det er fjernet råteskadet trevirke og utbedret døren i etterkant av befaringen.

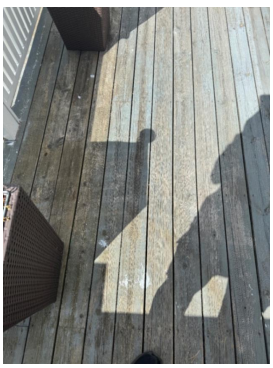
Boligen har en sørvendt terrasse på ca. 30 kvm med adkomst fra stuen og nedfelt boblebad. Ved endeveggen er det en østvendt terrasse på ca. 23 kvm, delvis overbygget med pergola og lysplater. Ved inngangspartiet er det etablert en platting/trapp i tre på ca. 11,4 kvm. 2 etasje av boligen har terrasse på ca. 4 kvm. I hagen er det i tillegg en frittstående platting på ca. 25 kvm. med drivhus.

Terrassene er utført med beisede/malte terrassebord og rekkverk av malt trevirke.

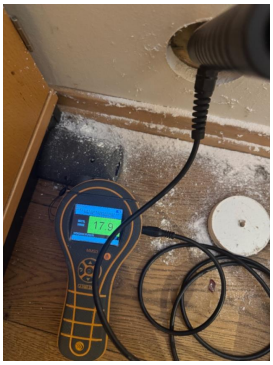
Vurdering av avvik:
• Det er gjennom hulltaking påvist at trekonstruksjonens fuktinnhold er svakt forhøyet – 17,9 vektprosent. Normalt skal treverk ha under 15 %. Når fuktigheten overstiger 17 %, øker risikoen for råte og muggsopp betydelig, og ved over 20 % har muggsopp trolig allerede begynt å vokse. Siden det ikke er synlige skader, tyder funnet på moderat fuktbelastning snarere enn aktiv råteskade på tidspunktet for undersøkelsen.

Det er registrert yttervegger med utforet trestenderverk der mer enn halve vegghøyden ligger under terreng. Det er benyttet dampsperre (plastfolie) på innside av yttervegg. (se beskrivelse på sjekkpunktet ''rom under terreng'')

Konsekvens/tiltak
• Fuktindikasjonen på 17,9 vektprosent er svakt forhøyet og tilsier at det bør avklares om trekonstruksjonen mot terreng er utsatt for vedvarende fuktpåvirkning (lekkasje/kapillært oppsug, manglende tetting eller utilstrekkelig uttørking). Selv om det ikke er registrert synlige skader, kan langvarig forhøyet fukt gi økt risiko for mugg og råte over tid.

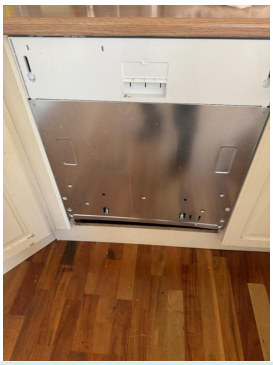
Vurdering av avvik:
• Registrert enkelte merker og slitasje på kjøkken, samt at det mangler dekkplate på oppvaskmaskin

Konsekvens/tiltak
• Det er kun registrert kosmetiske avvik. Det vurderes derfor at det ikke foreligger behov for strakstiltak. Eventuelle utbedringer kan gjennomføres etter behov og ønske, og har utelukkende estetisk betydning.
