Tilstandsrapport

Fritidsbolig - hytte

Mo-Byrtevegen 956 A
3880 DALEN
Gnr./Bnr.: 86/16
Tokke kommune

Rapportdato: 31.08.2026
Befaringsdato: 25.08.2026
Referansenummer: 15085112

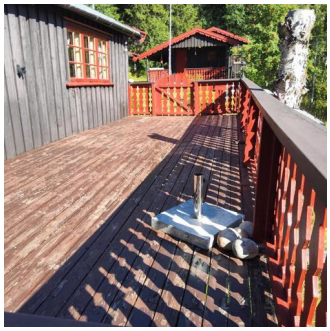
TG 2	Helhetsvurdering	Det er valgt å vurdere terrassen (og tilhørende bygningsdeler) med en samlet helhetsvurdering. Følgende hovedmomenter er lagt til grunn for vurderingen: Overflatematerialer på terrassen (og rekkverk) bærer preg av slitasje, elde og begynnende fuktskader. Konsekvens er svekket beskyttelse av materialene, og pågående nedbrytning. Sprekker og skjevheter i betongplatting ved inngangsparti. Det observeres svikt i terrassens fundamenter, med setninger i konstruksjonen som resultat. Årsaken vurderes å kunne være feil med utførelsen. Konsekvensen er at forholdet påvirker konstruksjonens kvalitet og kan blant annet føre til strukturelle svekkelser.
	Oppsummert	Basert på bygningsdelenes samlede tilstandsbilde og hovedmomentene som nevnes over må det påregnes tiltak som oppretting av konstruksjon/fundamenter, forebyggende vedlikehold, lokale utbedringer eller utskiftning. Erfaring viser at igangsetting av slike arbeider i mange tilfeller avdekker ytterligere forhold som krever tiltak, noe som det bør tas høyde for.

Helhetsvurdering - Eksempel på slitasjer og skjevheter
