Egenerklæring

Nordskogbygdvegen 692, 2410 HERNES

20 Aug 2026

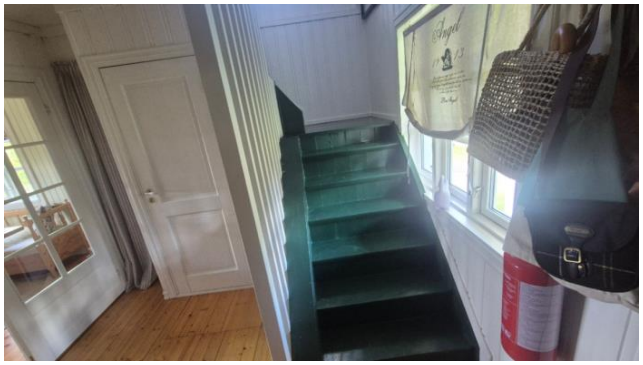
Innvendig trapp til 2. etasje er en malt tretrapp.

• Det mangler håndløper på vegg i trappeløpet. Dvs at den listen, stangen eller det håndtaket som er montert langs trappeløpet som man holder i når man går opp eller ned mangler.

• Det er ikke montert rekkverk på innvendig trapp.

• Manglende rekkverk/håndløper kan redusere muligheten for støtte ved ferdsel i trappen. Forholdet kan medføre økt risiko for fallulykker og personskade, særlig for barn, eldre og personer med nedsatt balanse.
