Tilstandsrapport

Enebolig
Kaivegen 7, 7624 EKNE
LEVANGER kommune
gnr. 157, bnr. 18

Befaringsdato: 31.08.2026 **Rapportdato:** 18.09.2026 **Oppdragsnr.:** 21901-1420 **Referansenummer:** AM1042

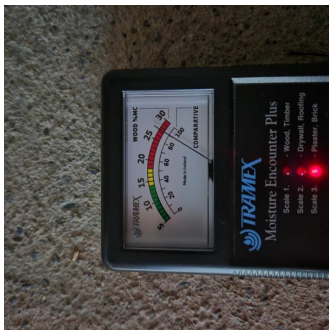
Rom under terreng har i hovedsak fritt eksponerte overflater med støpte gulv og vegger.

Vurdering av avvik:
• Det er registrert forhøyede utslag ved fuktsøk med kapasitiv måling på samtlige fritt eksponerte overflater, samt saltutslag og avskalinger. Stedvise riss- og sprekkdannelser i mur, jfr. pkt. grunnmur.

Stedvis forhøyede fuktverdier ved piggmåling i himling.
Eksponert isopor/byggskum i enkelte overganger.

Det er registrert bruk av plast bak panel i himling i kjeller, dette er en ugunstig løsning som medfører økt risiko for kondens-/fuktproblematikk. Skjulte skader kan ikke utelukkes. Stedvis store åpninger i himling ved rørgjennomføringer o.l. Dette medfører fare for inntrengning av skadedyr, samt redusert isolasjons- og tetteevne.

Konsekvens/tiltak
• Nærmere undersøkelser anbefales, samt evt. utbedringstiltak og tiltak mot videre fuktinntrengning.

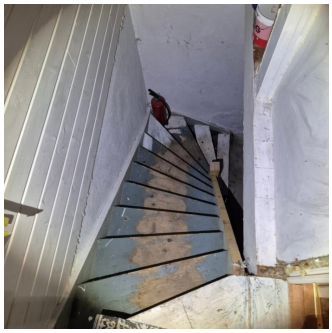
• Det er ikke montert rekkverk på innvendig trapp.

• Trappen har dårlig funksjonalitet - den er smal og/eller bratt og vanskelig å gå i.

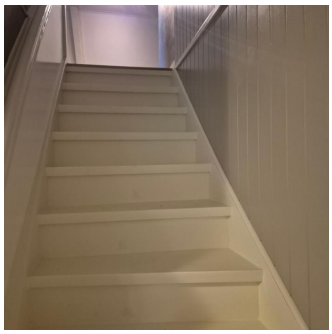
Innvendig trapp mellom 1. etasje og loft er en svingtrapp med lukkede stusstrinn. Rekkverk av trevirke.

• Rekkverkshøyder er under dagens forskriftskrav for rekkverk i innvendige trapper.

• Det mangler håndløper på vegg i trappeløpet. Dvs at den listen, stangen eller det håndtaket som er montert langs trappeløpet som man holder i når man går opp eller ned mangler.

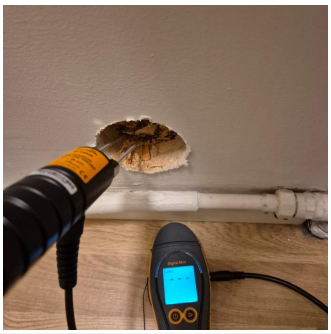
• Det er registrert alders- og bruksslitasje på overflater og utstyr.
Tettesjikt nærmer seg eller har passert forventet levetid. Eldre støpejernsluk har passert forventet levetid.
Det bemerkes at vann og avløpsrør ligger åpne langs vegg mot oppvaskmaskin.
Rommet er ikke bygd som tett våtrom, og tilfredsstiller ikke dagens krav og normer for slik bruk.
Utette skjøter og overganger.
Fall mot sluk ivaretar ikke gjeldende krav.
Rommet har ikke avtrekksløsning.
Bom og mangelfull vedheft i veggfliser.
Hakk, sår og svellinger i innredning. Manglende forsegling av kuttflater på benkeplater.

• Manglende oppgradering av våtrommet medfører høy risiko for at konstruksjonene ikke vil tåle vanlig bruk av vann eller lekkasjer. Dette kan føre til fuktskader på tilstøtende konstruksjoner.

• Våtrommet har behov for omfattende oppgraderinger. For å sikre en løsning som oppfyller gjeldende krav, bør tettesjikt, sluk og røropplegg oppgraderes og dokumenteres.

Kostnadsestimat: 200 000 - 500 000

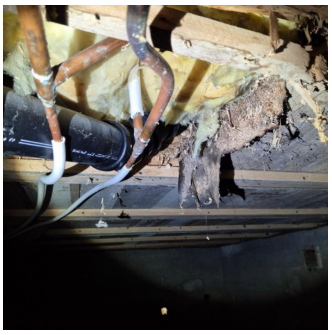
Synlig del av vanninntak i kjeller, synlige innvendige vannledninger i kobber, samt enkelte strekk med rør-i-rør.
Innvendig stoppekran er plassert på inntaket.

Vurdering av avvik:
• Det er registrert stedvis irr på kobberrør.
Manglende merking av rørkurser på rør-i-rør-anlegg.
Manglende/ufagmessig oppheng av vannrør i kjeller.
Enkelte vannledninger i krypkjeller/uoppvarmet kjellerdel er ikke isolert. Fare for frost/kondensering.

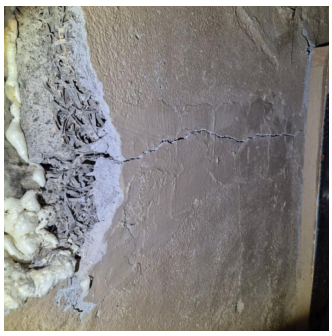
Grunnmur av plasstøpt betong.
Det er registrert bruk av innvendig treullsementplater på grunnmur.

Vurdering av avvik:
• Grunnmuren har sprekkdannelser.
Det er registrert langsgående sprekkdannelse over et større område i grunnmur, synlig i kjeller.

• Grunnmuren har oppnådd en alder på over 60 år. Normal tid for utbedring og vedlikehold av betongmur er 20-60 år.
Stedvise riss- og sprekkdannelser, samt avskalinger, misfarginger og saltutslag.
Ufagmessig utførelse med eksponert byggskum og isopor på enkelte områder.

Konsekvens/tiltak
• Sprekker i grunnmuren kan føre til fuktinntrenging og i noen tilfeller indikere bevegelser eller svekket konstruksjon.
• Det anbefales å vurdere omfang og årsak til sprekkene, og utbedre disse samt iverksette nødvendige tiltak for å hindre videre utvikling.
• Det er registrert langsgående sprekkdannelse over et større område i grunnmur.
• Lokale utbedringer og vedlikeholdstiltak.
