Ilebrekkveien 8 C

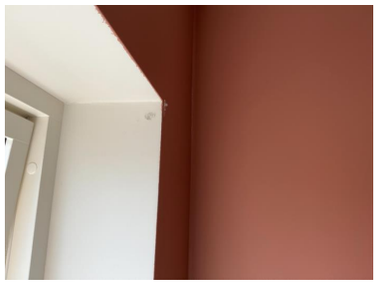
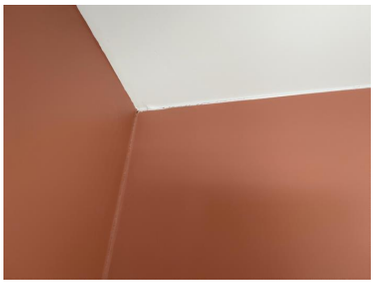
Vurdering av avvik:

• Det er påvist riss/sprekker i overflater.

• Riss og sprekker kan skyldes bevegelser eller slitasje, med risiko for videre utvikling og underliggende skader.

• Det anbefales å følge med på utviklingen og utbedre ved behov, samt vurdere nærmere undersøkelser dersom sprekkene øker.

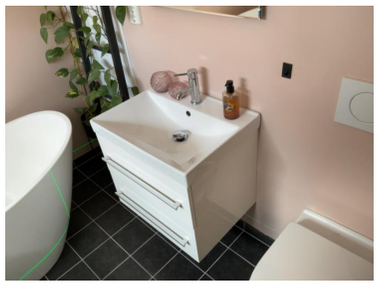
Vurdering av avvik:

• Når sluket har begrenset tilgang, er det vanskelig å rengjøre sluket og å inspisere den for å oppdage skader i membranen/fuger rundt sluket, som er avgjørende for å forhindre lekkasjer.

• Tilgang til sluk må bedres både for inspeksjon og rengjøring.
