Tilstandsrapport

Enebolig
Mosvinga 142, 2870 DOKKA
NORDRE LAND kommune
gnr. 22, bnr. 15

Befaringsdato: 21.08.2026 **Rapportdato:** 25.08.2026 **Oppdragsnr.:** 12121-1499 **Eiendomsverdi ref nr:** AR1786

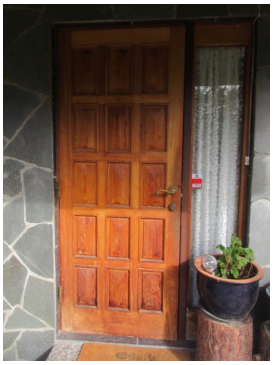
Hovedytterdør i teak, sidefelt med 2-lags glass.

• Det er påvist at enkelte dører er vanskelig å åpne og lukke.

• Dørene bør justeres for å sikre tilfredsstillende funksjon.
Dersom dette ikke utbedres, kan det føre til redusert brukervennlighet, økt slitasje og i verste fall skade på dør eller karm.

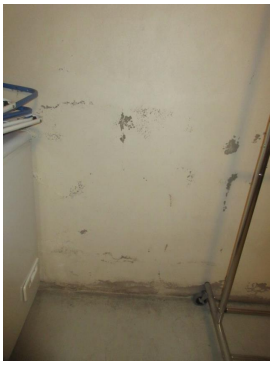
• Det er påvist indikasjoner på noe fuktgjennomtrenging inn i kjellermur.

• Det er påvist støvkondens og heksesot/kjemisk sverting.

• Støvkondens og heksesot/kjemisk sverting i rom under terreng indikerer ubalanse i inneklimaet, ofte knyttet til høy luftfuktighet, kuldebroer eller utilstrekkelig ventilasjon. Dette kan gi misfarging, dårlig inneklima og økt risiko for muggvekst over tid.

• Det anbefales å avdekke årsak til fuktinntrenging og iverksette tiltak, som forbedret drenering, tetting eller fuktsikring av muren.

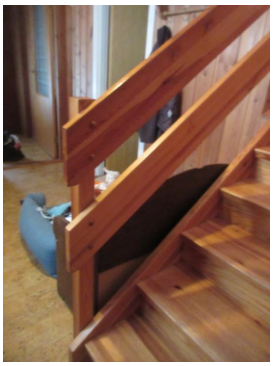
TG 2 Innvendige trapper

Det er lakkert tretrapp.

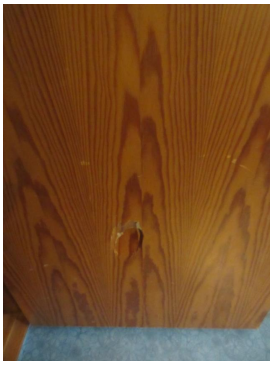
Det er finerdører innvendig. Dør til bad i 1. etasje er skadet.

• Enkelte av innvendige dører har betydelige skader.

Skade på dør til bad i 1. etasje.

• Det anbefales å reparere eller skifte ut skadede dører for å sikre tilfredsstillende funksjon.

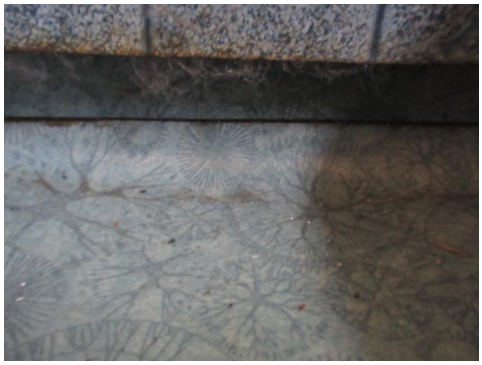
Tilstand ut fra alder, sprekk i gulvblegg og løs baderomstapet nederst på veggen flere steder.

Sprekk i gulvbelegg.

• Våtrommet må totalrenoveres. Alle forhold med tettesjikt, våtsone, sluk m.m. må dokumenteres.

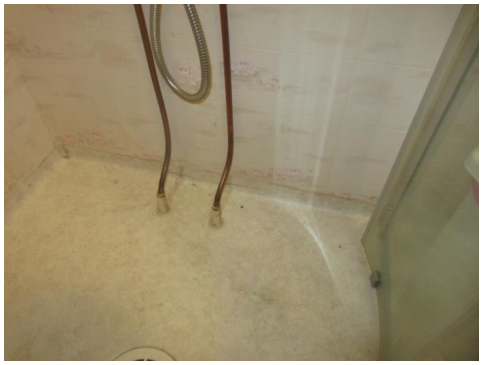
Våtrommet har synlig vanntett sjikt av våtromstapet og plastsluk.

Årstall: 2017 **Kilde:** Kontaktperson

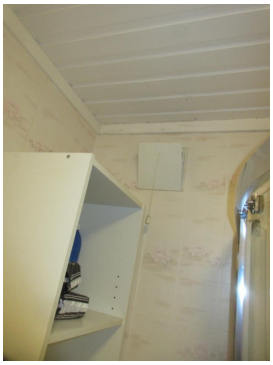
• Våtrommet mangler tilluftsventilering. For at ventilasjonen skal fungere, må luft både trekkes ut (avtrekk) og slippes inn (tilluft). Hvis det mangler tilluft, får ikke luften sirkulert skikkelig.

• Det er kun oppdriftsventilasjon (naturlig ventilasjon)

• Manglende tilluftsventilering i våtrommet kan føre til dårlig luftsirkulasjon og høy luftfuktighet. Dette øker risikoen for kondens, muggvekst og fuktskader over tid.

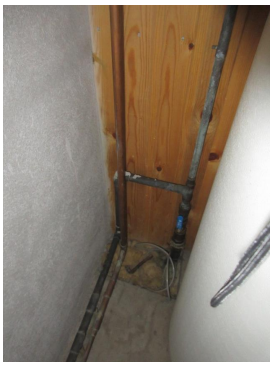
• Kobberrør med loddede, klemte eller andre type skjøter eldre enn 33 år og har derfor usikker fremtidig funksjon.

• Eldre kobberrør med skjøter har økt risiko for lekkasjer og svikt i koblinger, med fare for vannskader.

Kobberrør i bod i underetasje.

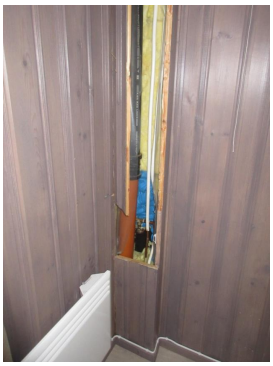
• I peisestue/tvestue i underetasjen har vannet frosset i kassen i hjørnet.

I peisestue/tv-stue i underetasjen har vannet frosset i kassen i hjørnet.

• Rørene må isoleres bedre mot yttervegg for å forhindre fremtidige frostskader.
Dersom tiltak ikke utføres, er det økt risiko for at vannet fryser, noe som kan føre til rørbrudd og vannskader.
