Tilstandsrapport

Enebolig
Ellingsrudlia 46, 1424 SKI
NORDRE FOLLO kommune
gnr. 140, bnr. 289

Befaringsdato: 16.09.2026 **Rapportdato:** 17.09.2026 **Oppdragsnr.:** 10929-2163 **Eiendomsverdi ref nr:** FT9555

Autorisert foretak: Follotakstmann Stein Haugen **Sertifisert Takstingeniør:** Stein Haugen

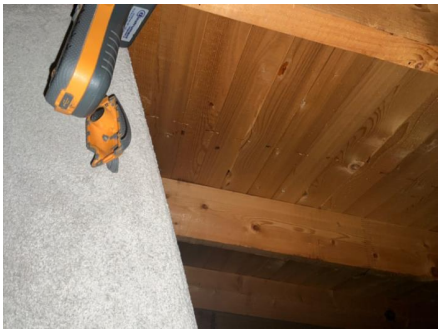
• Det er ikke opparbeidet gulv på loftet, kun et lite platelagt område for lagring rundt luke. Inspeksjon av loftet er begrenset på grunn av manglende gulv. Det er gjort fuktsøk, uten å avdekke unormale forhold. Konstruksjon fremstår tørr og godt luftet.

• På grunn av klimaendringer og mer ekstremvær, må konstruksjoner som slike loft jevnlig ettersees, og eventuelle lekkasjer umiddelbart utbedres for å forhindre skader på konstruksjon. Ved ekstrem nedbør og vind, vil det kunne komme inn fuktighet steder det ikke har gjort før. Små mengder vil tørke ut, men det vil oppstå fuktskjolder.
