Tilstandsrapport

Enebolig

Askvegen 439, 5307 ASK

Befaringsdato: 17.09.2026 **Rapportdato:** 27.10.2026 **Oppdragsnr.:** 12127-2273 **Eiendomsverdi ref nr:** DN8784

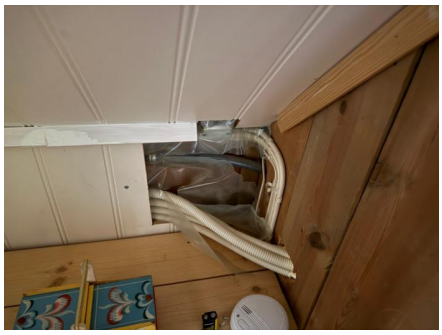
• Rundt et vindu på loft er det ikke malt rundt vindu som er skiftet.

• På loft er det åpnet i en vegg, hvor det kommer ut trekkerør som går til sikringsskapet.

• Vegg bør males, men estetisk avvik.

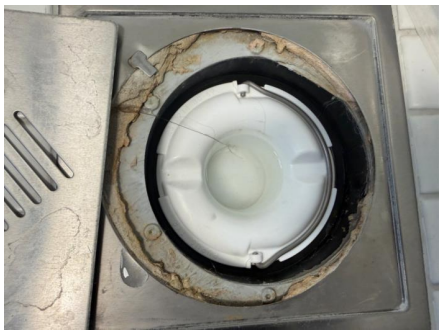
I gulv er det en plastsluk.

Vanntette sjikt i våtrom er skjult bak overflatekledninger og kan derfor ikke inspiseres visuelt. Selv om det er fremlagt dokumentasjon som viser type vanntett sjikt, utførelse eller tidspunkt for etablering må vurderingen basere seg på alder og erfaringsbaserte alderskriterier i henhold til NS 3600, Tabell C.1. For påstrykningsmembran/smøremembran med dokumentasjon anses fremtidig funksjon som usikker når alderskriteriene er overskredet.
