Tilstandsrapport

Enebolig
Vest-Torpvegen 1259, 2870 DOKKA
NORDRE LAND kommune
gnr. 53, bnr. 38

Befaringsdato: 22.09.2026 **Rapportdato:** 07.10.2026 **Oppdragsnr.:** 20279-2062 **Eiendomsverdi ref nr:** DQ9340

Autorisert foretak: Lie Bygg & Takst AS **Sertifisert Takstingeniør:** Tor Håkon Schjørlien **Vår ref:** Tor Håkon

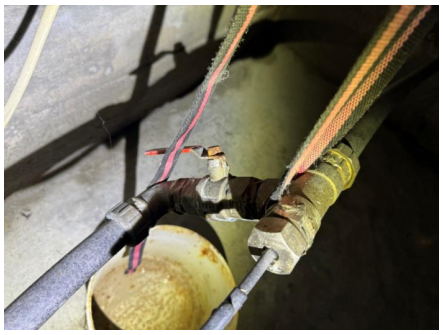
Vurdering av avvik:

- Det er påvist drypplekkasje fra vannledning i kjeller. Observert en del irr på rørkoblinger.
- Kobberrør med loddede, klemte eller andre type skjøter eldre enn 33 år og har derfor usikker fremtidig funksjon.

Drypplekkasje fra rørkobling i kjeller

- Det er viktig å stanse lekkasjen umiddelbart og få utført snarlig reparasjon av fagkyndig.
- Eldre kobberrør med skjøter har økt risiko for lekkasjer og svikt i koblinger, med fare for vannskader.
- Det anbefales å følge med på tilstanden. Det kan bli behov for utskifting av rørsystemet for å sikre videre funksjon og redusere risiko for skader.
- I forbindelse med oppgradering av våtrom vil det være naturlig med utskiftning av rør.
