Tilstandsrapport

Enebolig

Moltestien 5, 2846 BØVERBRU

Befaringsdato: 22.09.2026 **Rapportdato:** 23.09.2026 **Oppdragsnr.:** 22338-1337 **Eiendomsverdi ref nr:** OJ7786

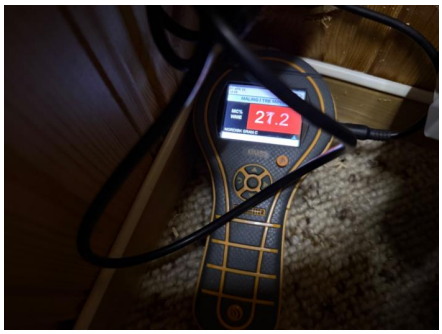
• Det er utført fuktmåling som indikerer forhøyede fuktverdier i innebygde konstruksjoner.

• Plast i yttervegger mot terreng, dette er ikke i henhold til dagens anbefaling pga. stor risiko for skader.

Fuktmåling med hammerelektode i oppofret gulv i kjellerstue indikerer grenseverdier for skadelig fukt.

Fuktmåling med hammerelektrode i vaskekjeller: Det er utført fuktmåling som indikerer forhøyede fuktverdier i innebygde konstruksjoner.

Hulltaking i kjellerstue: Det er utført fuktmåling som indikerer forhøyede fuktverdier i innebygde konstruksjoner.

• Konstruksjonen må åpnes eller det må foretas hulltaking på flere steder for å avklare årsak og omfang av fukt og eventuelle skader på konstruksjonen. Forhøyede fuktverdier har ofte sammenheng med dårlig/eldre drenering og/ eller kapilæroppsug av fukt.

• Når det er plast i konstruksjonen anbefales ytterligere undersøkelser for å avklare omfanget av fukt og eventuelle skader på konstruksjonen. Ut fra resultatet av disse undersøkelsene og bruk av rommene treffes det beslutning om aktuelle utbedringstiltak. Feil oppbygning kan gi konsekvenser i fuktskader/kondens i innebygget konstruksjon.

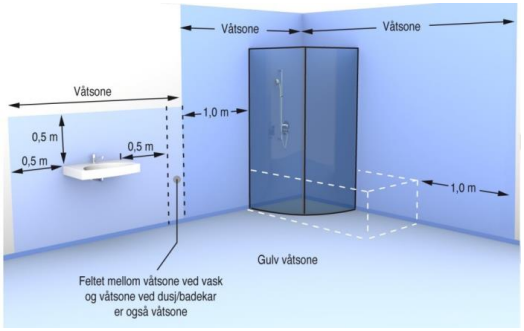
Vurdering av avvik:
• Vindu er plassert i våtsonen.

Konsekvens/tiltak
• Vindu er beskyttet mot fuktpåkjenning, men plasseringen i våtsone kan føre til vanninntrengning i konstruksjonen.

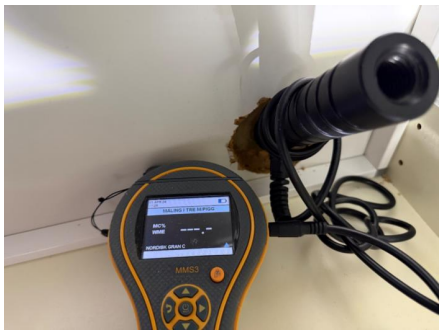
1. ETASJE > BAD

Hulltaking for fuktmåling i tilstøtende konstruksjon er foretatt, hull tatt i soverom mot dusjsone• Ved enkle fuktsøk og bruk av fuktindikator registrerte jeg verdier utover hva som forventes som normalt på utsatte steder.
Det gjøres oppmerksom på at våtrommet ikke har vært i bruk på lengere tid og at fuktsøk er basert på observasjoner på befaringsdagen. . Ved fuktmåling er det ikke registrert måleverdi som indikerer fukt. Målingene som er gjort er å betrakte som stikkprøver og sier bare noe om tilstanden i nærheten til området der målingen er utført.

Fuktmåling med pigg mot våtrom: Det ble ikke målt forhøyde fuktverdier ved hulltaking på befaringstidspunktet.

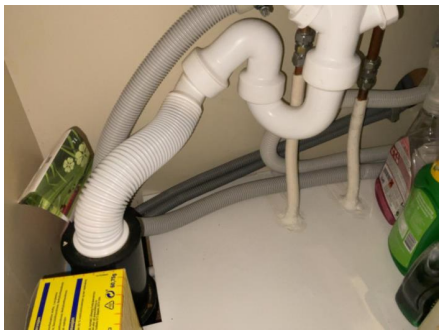
• Eldre innredning. Det gjøres oppmerksom på at deler av kjøkkeninnredning er fornyet, hele innredningen er ikke byttet.

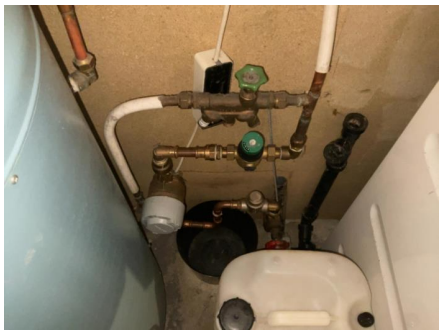
TG 2 Innvendige vannledninger

Innvendige vannrør i: Kobber/metall. Innvendig hovedstoppekran og vannmåler er plassert i kjeller. Innvendige vannrør er i hovedsak fra byggeåret.

Vurdering av avvik:
• Mer enn halvparten av forventet funksjonstid for røranlegg er oppnådd.

Konsekvens/tiltak
• Når vannrørene har oppnådd mer enn halvparten av funksjonstid blir det økt risiko for lekkasjer og vannskader/ fuktskader. Funksjonstid avhenger av bruk og type rør. Tidspunkt for utskifting er vanskelig å angi eksakt. Oppgradering/vedlikehold må påregnes.

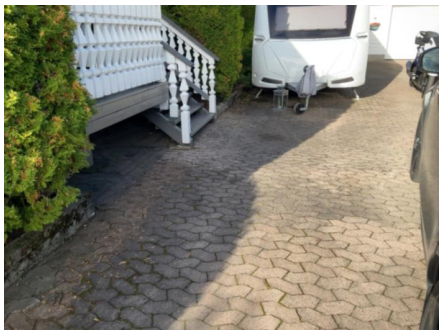
- Terrengforhold gjør stedvis at vann ledes inn mot grunnmur
- Dette er tegn på setninger/ telehiv. Ujevnhetene fører til vannsamling i dammer på gårdsplassen.
