TILSTANDSRAPPORT FOR BOLIG

OPPDRAG 260923-006

Nyveien 7, Kvelde

Befaring / Rapport	28. september 2026 / 9. oktober 2026
Tilstede	Selger og undertegnede
Rapportansvarlig	Schau Takst AS v/ Einar Schau - takst@schau.no

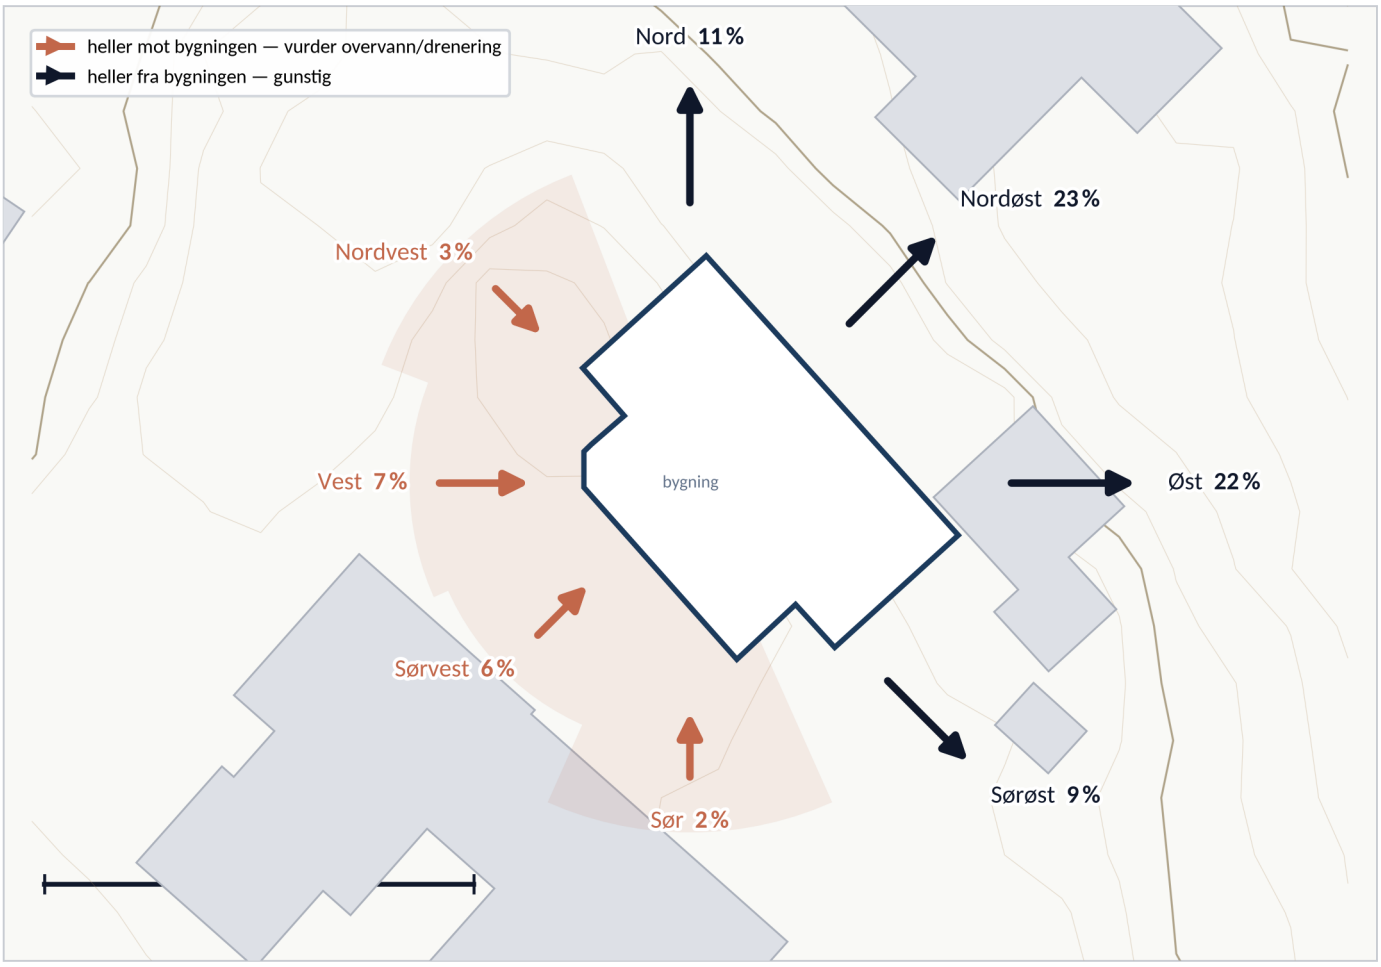
Terrengfall og overvann

Terrenget faller mot bygningen fra sør, sørvest, vest, nordvest. Overvann fra disse retningene ledes mot grunnmuren og bør vurderes nærmere. Fra de øvrige 4 retningene er fallet bort fra bygningen.

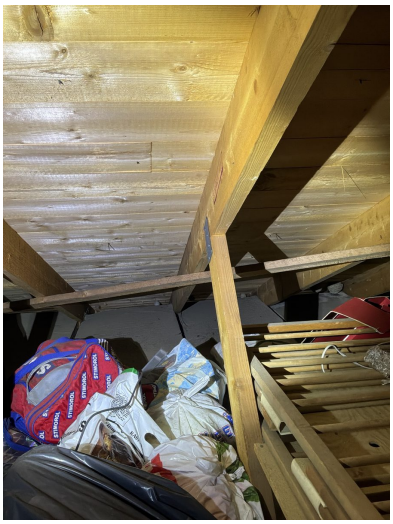
Takkonstruksjon av fagverkstakstoler med undertak av rupanel fra byggeår. Forventet levetid er dermed passert. Loftet er besiktiget via loftsluke i himlingen på soverom i 2.etg, og mye lagret utstyr og inventar begrenser kontrollomfanget. I de tilgjengelige delene fremstår det bærende treverket intakt. Et mindre parti ved loftsluken mangler isolasjon i horisontalsjiktet mellom oppvarmet soverom og kaldt loft. Parti på loft mangler isolasjon og gulvplate, dette for å tilpasse for vekt-mekanisme til loftsluke.
Årsak til forhøyet TG: Det manglende partiet er forenlig med at isolasjonen er fjernet eller ikke lagt tilbake ved loftsluken, slik at horisontalsjiktet ikke er sammenhengende. Tilstanden bak lagret inventar kan ikke fastslås uten at loftet ryddes.
Konsekvens: Partiet uten isolasjon gir økt varmetap fra soverommet og en kald flate der fuktig inneluft kan danne kondens. Tilstanden i de delene av loftet som er dekket av inventar, er ukjent.

Loftsluken i himlingen på soverom i 2.etg mangler pakning, og diffusjonssperren er ikke tettet mot lukekarmen.
Årsak til forhøyet TG: Den utette tilslutningen mellom diffusjonssperre og lukekarm åpner for konvektiv fukttransport (varm, fuktig inneluft strømmer opp gjennom utettheten til den kalde loftssonen).
Konsekvens: Fuktig luft fra boligen kan slippe opp på det kalde loftet og danne kondens på treverket rundt luken og på undersiden av taket. Over tid kan dette gi misfarging og muggvekst på undertaket.

Tiltak: Isolasjon må påregnes lagt inn i det manglende partiet ved loftsluken ved neste vedlikehold. Lagret inventar flyttes slik at konstruksjonen bak kan kontrolleres.

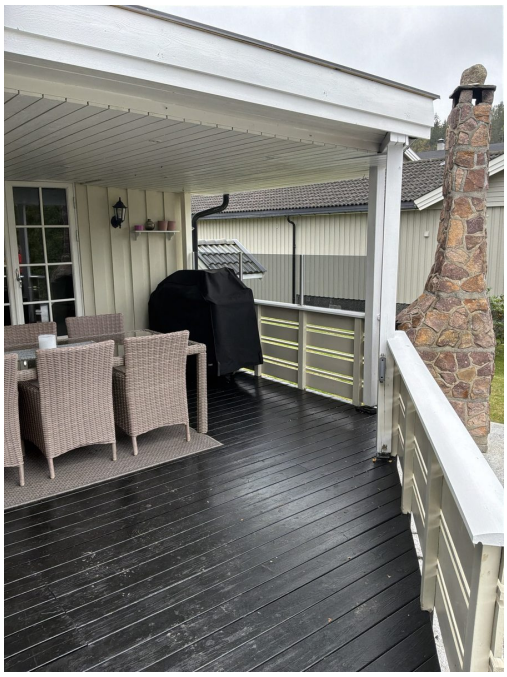
Bilde 11 · Balkonger / terrasser

Balkong, veranda, terrasse og platting TG 2	Balkong, veranda, terrasse og platting er fra 1972 og er nå om lag 54 år. Erfaringsbasert funksjonstid er cirka 18 år (NS 3600:2025 Tabell C.3/C.4). Selv om anlegget kan fungere videre, er gjenstående brukstid usikker — tilstandsgrad TG2. **Årsak til forhøyet TG:** Balkong, veranda, terrasse og platting nærmer seg eller har nådd erfaringsbasert funksjonstid. Vurderingen er aldersbasert, ikke basert på påvist avvik. **Konsekvens:** Fukt over tid kan gi råte i bjelkene og ved festene mot veggen, slik at bæreevnen svekkes. Vann som trekker inn der balkongen er festet, kan også gi fuktskader i fasaden. **Levetid:** **270 %** • 54/20 år

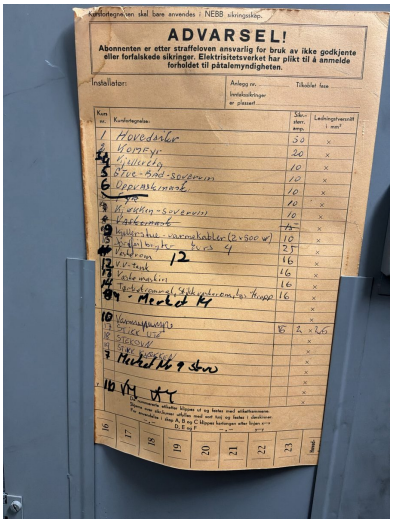
Bilde 27 · Elektrisk anlegg

Det elektriske anlegget er kun besiktiget visuelt uten inngrep eller elektrisk måling av undertegnede; en teknisk kontroll av anlegget er ikke utført.
