Egenerklæring

Gistivegen 81, 2435 BRASKEREIDFOSS

28 Sep 2026

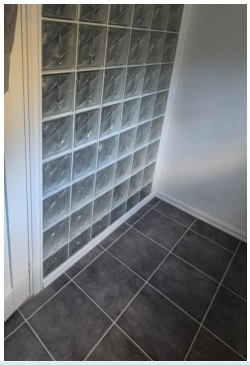
Hulltaking er ikke foretatt da det ikke er fysisk mulig pga tilliggende konstruksjoner.
Murte vegger i våtsone ved dusjen. Glassbyggerstein mot trapperom og ikke tilgjengelig område under trappen.
Ved fuktsøk på overflater inne i badet og utenfor ble det ikke registrert avvik.

• Hulltaking er ikke utført da bygningsmessige forhold og konstruksjoner gjør dette fysisk vanskelig eller ikke gjennomførbart.

• Konsekvensen er at tilstanden i tilliggende konstruksjoner er usikker, og det kan finnes skjulte feil (f.eks. fukt eller skade).

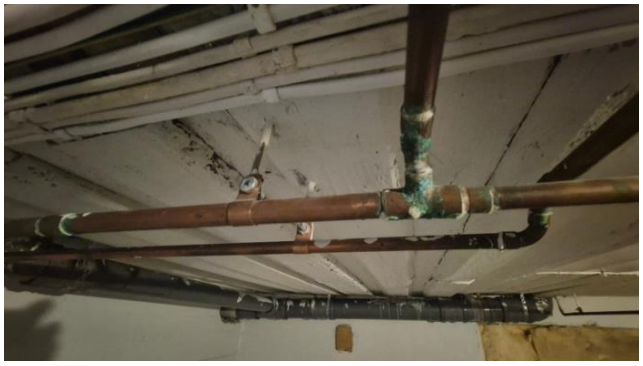
TG 2 Innvendige vannledninger

Innvendige vannledninger er av plast (rør-i-rør) i tilbygget del fra 2008. Ellers er det eldre glødde kobberrør (bøyelige med plasthylse). Rør-i-rør er besiktiget i rørskap i bad i kjelleren. Rørkurser i rørskap er ikke merket.

- Det anbefales å isolere rørene og forbedre ventilasjonen for å redusere kondensdannelse.
- Eldre glødde kobberrør har økt risiko for slitasje og lekkasjer, med fare for vannskader.
- Det anbefales å følge med på tilstanden. Det kan bli behov for utskifting av rørsystemet for å sikre videre funksjon og redusere risiko for skader.
