Tilstandsrapport

Enebolig 1 - Våningshus

Kirkevikvegen 40, 5307 ASK

Befaringsdato: 08.10.2026 **Rapportdato:** 13.10.2026 **Oppdragsnr.:** 12127-2283 **Eiendomsverdi ref nr:** BD3650

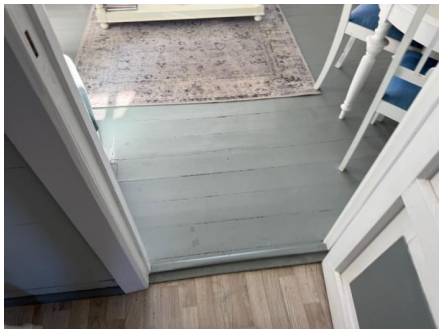
TG 2 Overflater - gulv

Gulvene er belagt med malte heltrebord, teppe og gulvbelegg. I kjeller er det murgulv og skifer.

Vurdering av avvik:

• Det er noe oppsprekking mellom bordene.

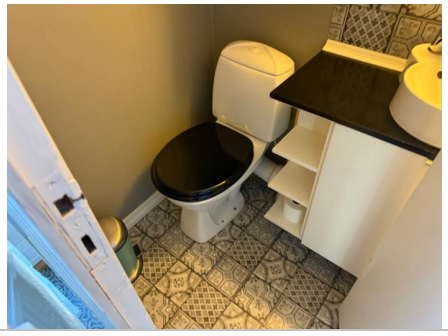
TG 1 Overflater og konstruksjon

Toalettrommet har fliser på gulv og malt strie på vegg.

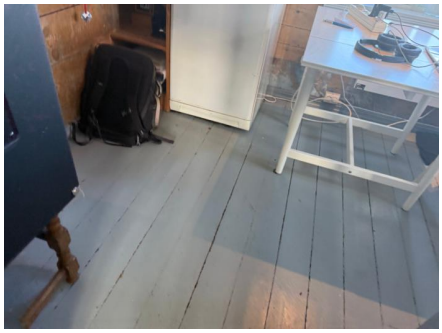
TG 2 Overflater - gulv

Vurdering av avvik:
• Det er sprekker mellom flere gulvbord.
