Tilstandsrapport

Tomannsbolig

Johan Castbergs gate 48, 2815 GJØVIK GJØVIK kommune

Befaringsdato: 04.11.2026 **Rapportdato:** 06.11.2026 **Oppdragsnr.:** 22338-1355 **Eiendomsverdi ref nr:** LH1265

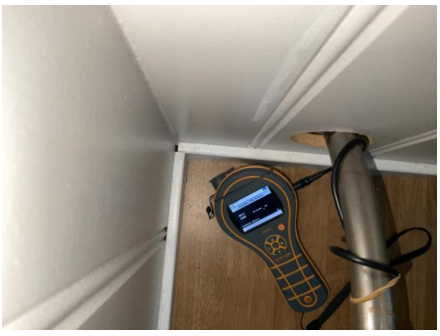
• Ved bruk av fuktindikator på utsatte steder registrerte jeg ingen unormale verdier.

Undersøkelse av innebygd konstruksjon mot våtrom er der det er mulig, utført ved hulltaking/ fuktmåling inn i konstruksjonen med ett hull, noe som er minstekravet i Forskrift til Avhendingslova. Det understrekes at innebygde konstruksjoner mot våtrom er særlig utsatt for fukt og vannskade da våtrom gjennom bruk har stor fuktbelastning fra både fritt vann og fukt i luft, samt risiko fra installasjoner for bruk, tilførsel- og avløp av vann. Dette har som konsekvens at denne type konstruksjoner defineres som risikokonstruksjoner med høy skadefrekvens når det gjelder fuktskader. Og at det ved den kontrollen som er utført ved befaringen kan være skade som ikke er avdekket, utenfor det området som kontrolleres. På denne bakgrunn må en kjøper være klar over at det alltid vil være en risiko for skade som ikke er avdekket med det undersøkelsesnivået som er lagt til grunn for denne tilstandsrapporten.

Gulv: Ved bruk av fuktindikator på utsatte steder registrerte jeg ikke forhøyde verdier.

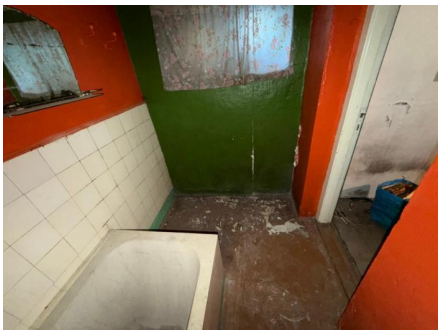
Våtrom i kjeller som ikke er i bruk. Malt betonggulv, tapet og fliser på vegger og malte glatte flater i himling. Innmurt badekar. Gammel varmtvannsbereder som ikke er i bruk..

Sluk, tettesjikt og overflater er ikke videre undersøkt.
Totalrenovering må påregnes dersom rommet skal brukes videre som bad.

Vurdering av avvik:
• Våtrommet må oppgraderes for å tåle normal bruk etter dagens krav.

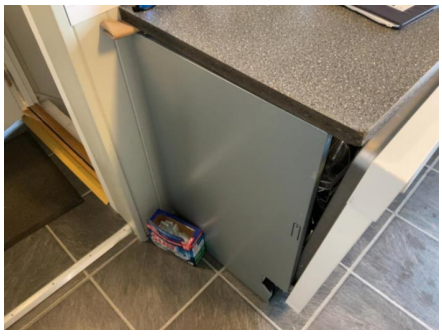
Årstall: 2006

Kilde: Andre opplysninger: Opplyst av tidligere eier - ref. takst fra 2022.

Vurdering av avvik:
• Eldre innredning. Innredning bærer preg av slitasje.

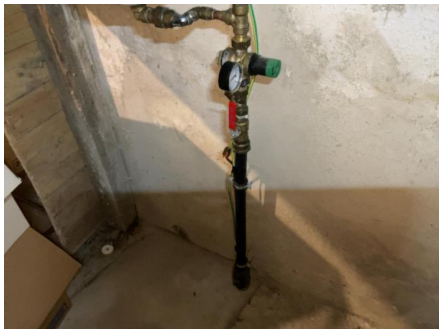
Innvendige vannrør i: Plast. Plast. Innvendig hovedstoppekran er plassert i kjeller. Innvendige vannrør av varierende alder.

• Tilstandsgrad 2 gis med bakgrunn i at forventet funksjonstid for skjulte røranlegg er oppnådd for deler av anlegget.

• Rør-i-rør opplegg er ikke ført til samleskap.

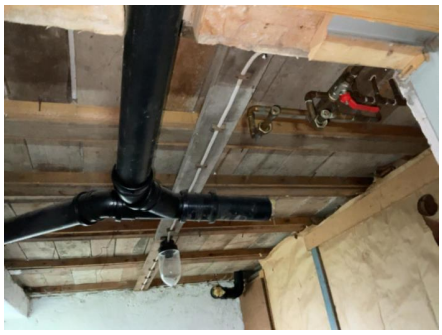
TG 2 Innvendige avløpsrør

Innvendige avløpsrør i: Plast. Soil/støpejern. Innvendige avløpsrør av varierende alder.
