| ENEBOELIG - TILBYGG | | 1:100 | KT BYGGTJENESTE |

SANDFALLVEIEN 5 - 5601/29/0/63/0/0

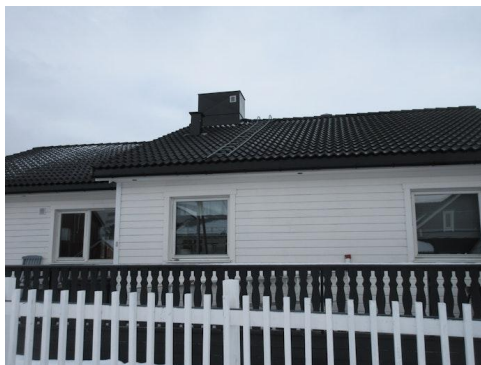
Taktekking med takstige.

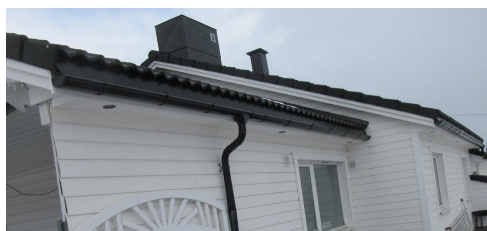
Takrenner og nedløp.

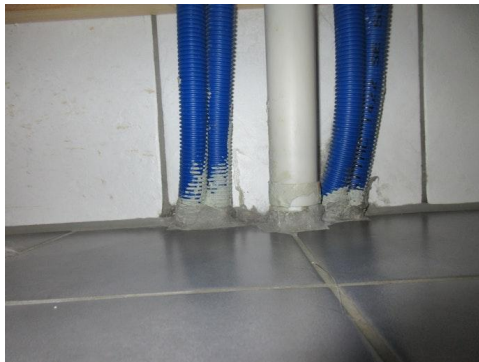
Rørgjennomføringer i gulv.

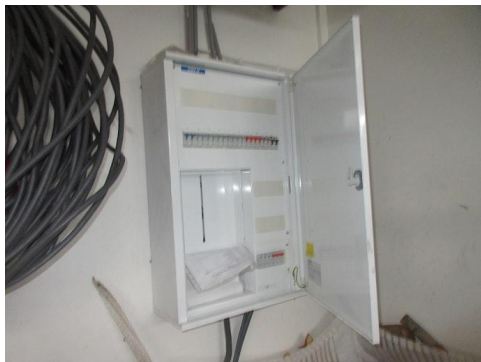
Sikringskap i sokkeletasjen
