Nypevegen 17

EGENERKLÆRINGSSKJEMA

Meglerfirma	Nylander & Partners AS avd. Heimdal	Oppdragsnr.	82250105
Adresse	Nypevegen 17		
Postnr.	7550	Sted	HOMMELVIK
Selgers navn	Tore Bakken

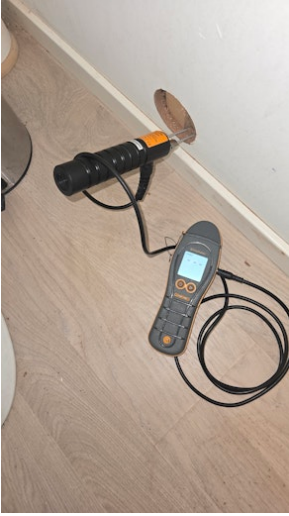
Bilde

Totalvurdering av fuktsøk

Anbefalte tiltak / ytterligere undersøkelser anbefales?

Ja

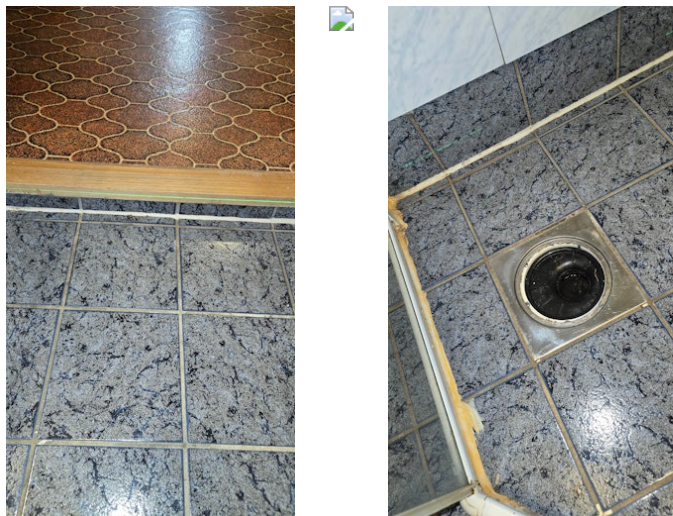
Bilde

Tiltak mellom 100.000 – 300.000

- ❗ Antatt normal levetid for fliser m/tettesjikt på mur/ betong 20-40 år.
- ❗ Antatt normal levetid for fliser m/tettesjikt på lettvegger 10-20 år.
- ❗ Antatt normal forventet levetid for våtromspanel er 10-20 år.
