# Kobbeveien 11

# Tilstandsrapport

Befaringsdato: 26.08.2025

Rapportdato: 29.01.2026

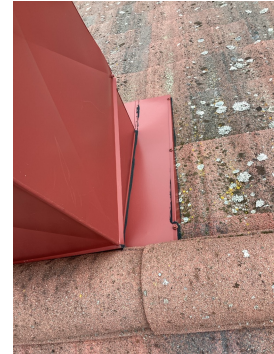
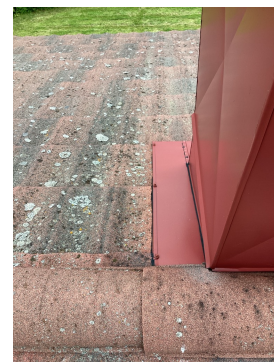
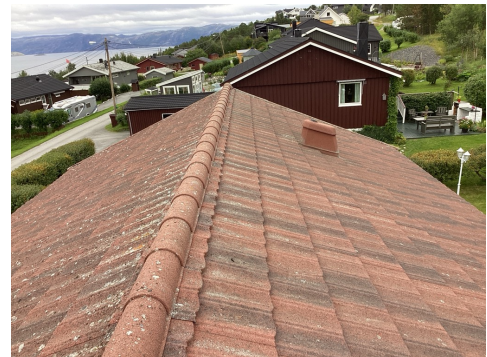
- Tidspunkt for utskiftning av undertak nærmer seg.
- Når taktekking og undertak begynner å bli gamle, øker risikoen for lekkasjer, noe som kan føre til omfattende og kostbare reparasjoner av underliggende konstruksjoner dersom en ikke foretar tiltak på konstruksjonene før dette oppstår.
- Lokal utbedring må utføres.

Tiltak: Vasker taket fri for mose, åpen opp rundt gjennomføringer da det er vannmerker og mugg inne på taktroen ved avluftingshatt. Etablere lufting ved takfoten.

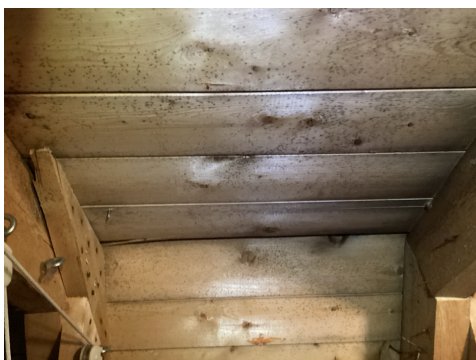
Mugg i taktrobord.

Tiltak: Under søkkelser på heng i tak konstruksjonen, fjern avfald som er lagret på kaldloft. etter isolere og etablere tiltrekkning lufting. bytte ut takluke til en isolert utgave. åpne opp i gjennomføringer og sjekke om det er tett eventuelle tette på nytt. sjekke status på under tak og hvilke kvalitet den har og hvilke type

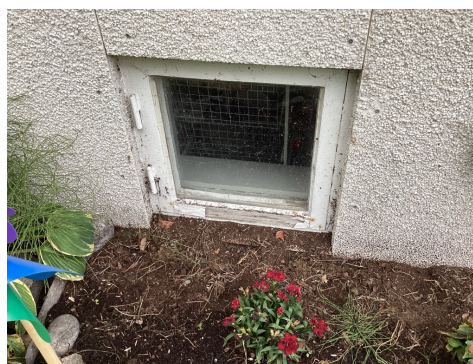
Koblet vind må byttes.

Tiltak: Vedlikehold på 3 lags vinduene. eldre vinduer må byttes ut.

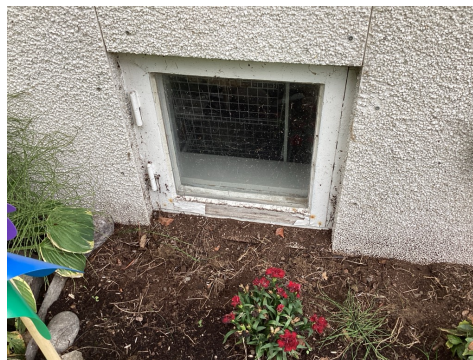
Koblet vind må byttes.

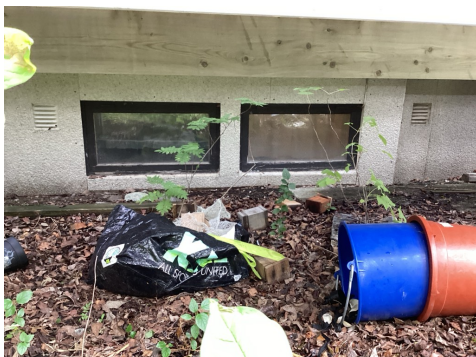
Eldre vinduer

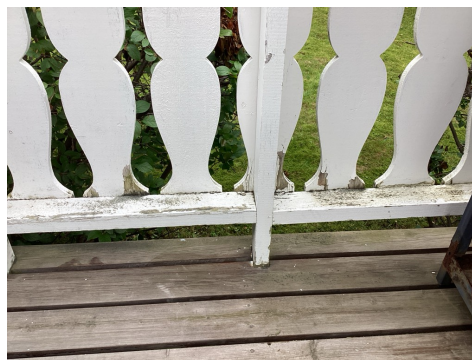
Manglede vedlikehold på rekkverk

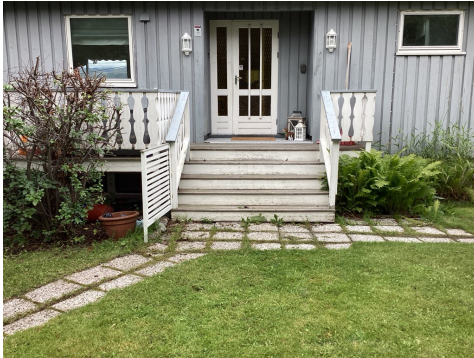
Fuktopptrekk og noe råteskadet.

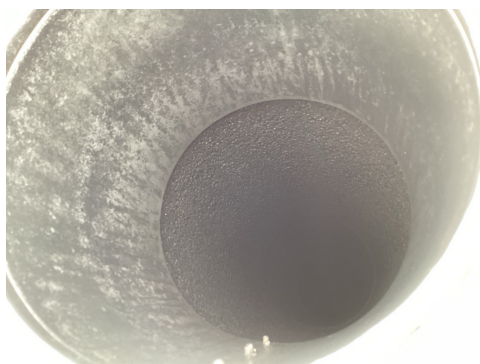
Mangler brannsikere plate under sotluke eller brannstein inni soltluke. Anbefaler og montere takhatt på pipen for og forhindre regn og vann ned røykløpet.

Anbefaler og montere tak hatt på pipe slik at ikke vann renner ned røykløpet og ut sotluke.

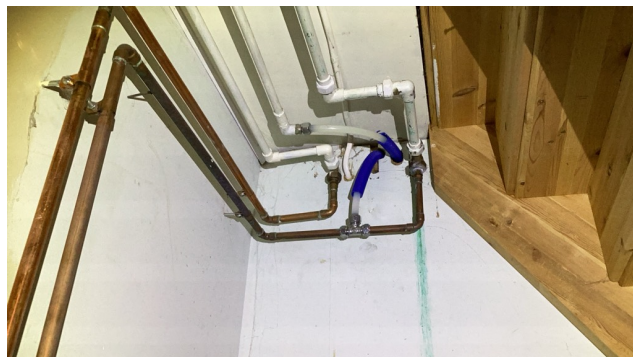
- Anlegget må sjekkes av fagperson, som må utføre eventuelle tiltak på anlegget.
- Tidspunkt for utskiftning av vannledninger nærmer seg.

Noe nyere kobber rør og noe pex. ukjent alder på monteringen

Anbefaler en kontroll av en rørlegger.

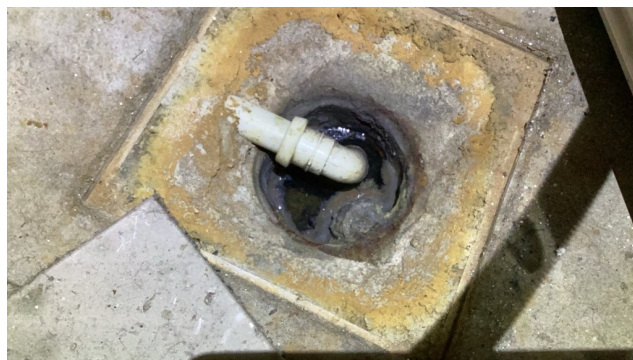
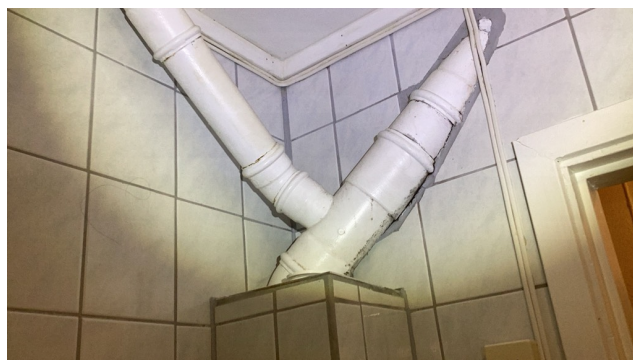
### TG 2 Avløpsrør

- Tidspunkt for utskiftning av avløpsrør nærmer seg.
- I forbindelse med oppgradering av våtrom vil det være naturlig med utskiftning av rør.
- Det er ikke behov for utbedringstiltak siden anlegget fungerer i dag, men ut ifra alder kan skader plutselig oppstå på eldre anlegg.

Anbefaler en kontroll av en rørlegger.

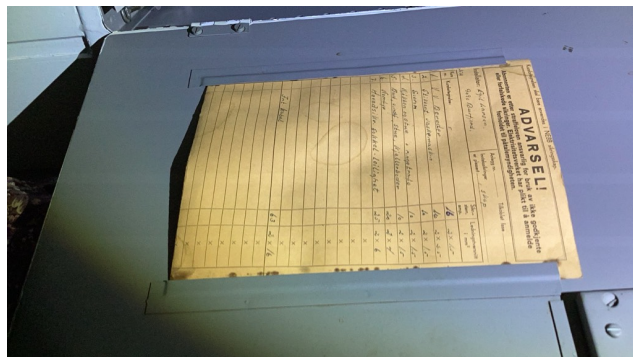
8. Er det tegn til at det har vært termiske skader (tegn på varmgang) på kabler, brytere, downlights, stikkontakter og elektrisk utstyr? Sjekk samtidig tilstanden på elektrisk tilkobling av varmtvannsbereider, jmfør eget punkt under varmtvannstank  
**Nei**
9. Er der synlig defekter på kabler eller er disse ikke tilstrekkelig festet?  
**Ja**

Anbefaler en el-kontroll på hele det elektriske anlegget.  
Pris estimat er kontroll og rapport

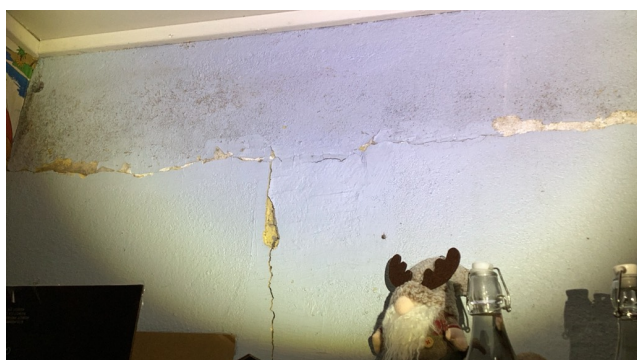
- Det er registrert horisontalriss som er symptom på jordtrykk.
- Det er registrert skråriss som er symptom på setninger.
- Grunnmuren har sprekkdannelser.

Det er sprekker i grunnmuren. anbefaler og drenere utvendig og gjøre nærmere undersøkelser på sprekker på grunnmuren pga det er innforet vegger mot grunn og fasadepalter utvendig.

Sprekker innvendig grunnmur

Det bør utføres utvendig drenering og nærmere undersøkelser av sprekke i grunnmuren, spesielt siden det er innforede vegger mot grunn og fasadepalter utvendig.

Vedlikehold og eventuelt utbedring av grunnmuren, inkludert støping av ny mur mot sør og oppfylling med pukk og duk, bør vurderes for å hindre videre setningsskader og vanninntrenging, som kan føre til ytterligere skader på konstruksjonen.

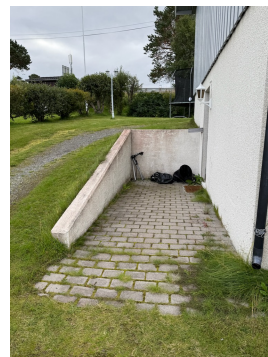
- Rekkverk/annen sikring på forstøtningsmur må settes opp/utbedres.

Montere rekkverk

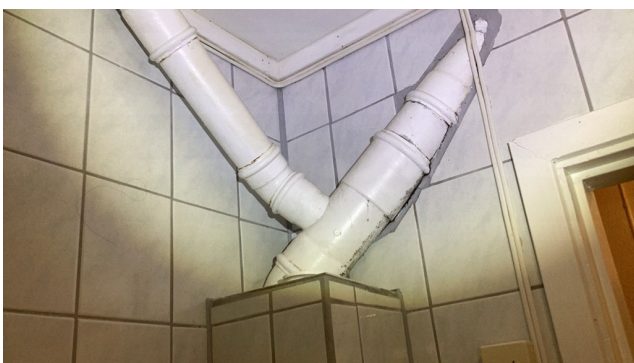
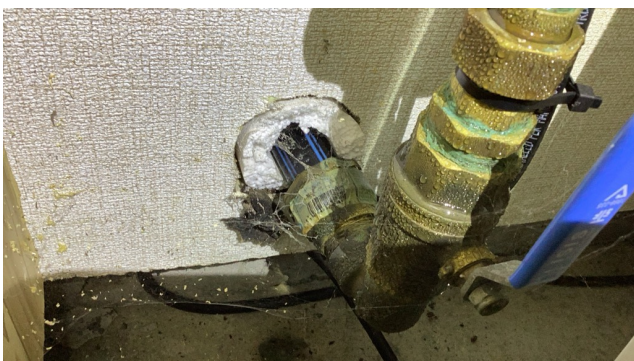
## TG 2 Utvendige vann- og avløpsledninger

Utvendige avløpsrør er av plast. Utvendige vannledninger er av plast (PEL). Det er offentlig avløp via private stikkledninger. Det er offentlig vannforsyning via private stikkledninger, og er fra 1971, og er fra 1971.

- Avløpsanlegget må sjekkes.
- Det er ikke behov for utbedringstiltak siden anlegget fungerer i dag, men ut ifra alder kan skader plutselig oppstå på eldre anlegg.

Anbefaler en kontroll av en rørlegger.

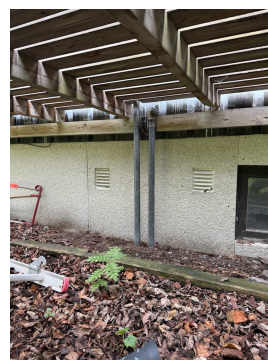
Det er oljetank av ukjent type. Oljetank er fra 1971.

Påfylling av olje. Det er ukjent om det er olje på tanken. Nærmere undersøkelser må påregnes.

- Oljetank må påregnes sanert.
- Rørøpplagg og tank utvendig må fjernes/saneres.
