Egenerklæring

Frams vei 2 A, 3260 LARVIK

Befaringsdato: 17.11.2025

BEFARINGSRAPPORT

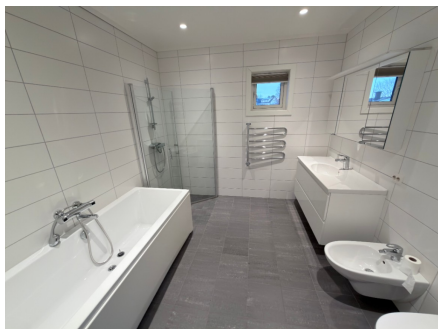
Setningssituasjonen i bygget har medført at vannsøl ikke renner riktig vei - rommet må utbedres.

Kostnadsestimat: 200 000 - 500 000

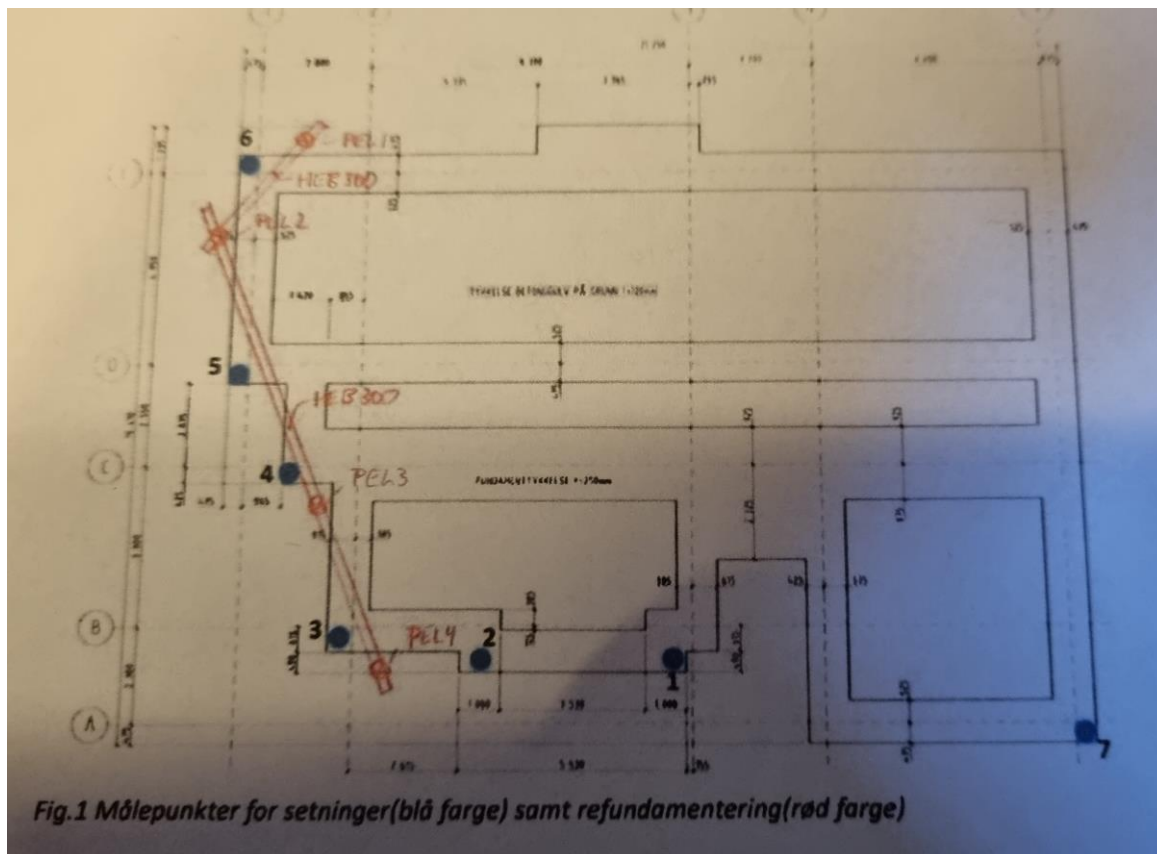
Denne skissen fra et notat viser hvordan sikringen med peling / stålbjelker er utført på siden mot sjøen. Det er i området like på innsiden av stålbjelkene at det er mest sig / nedbøyning.

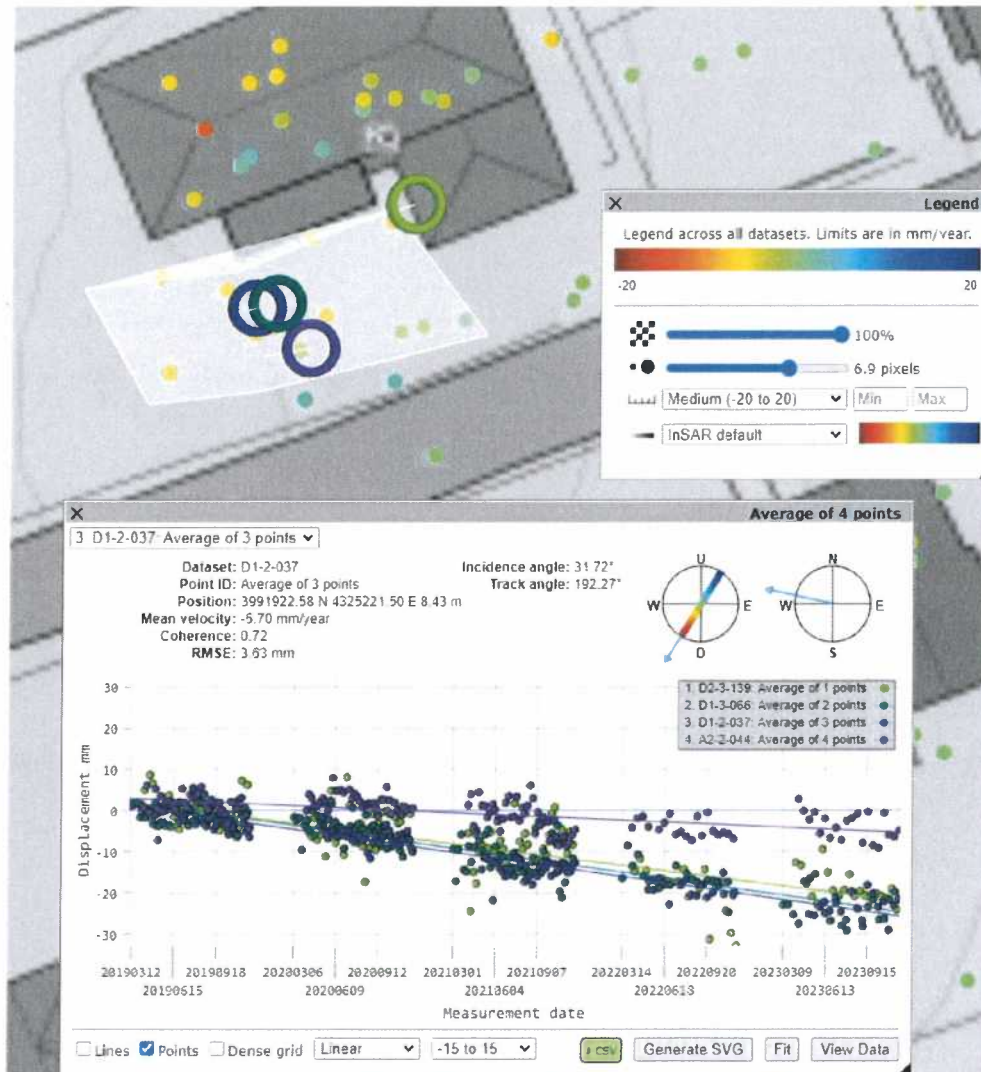
Figur 5, Setningsdata fra InSar for uteområdet til Framsvet 2A Larvik (periode 2019-2023)

InSar dataene viser også at det er setninger i uteområdene, ref Figur 5, med opptil 5,7 mm/år og også her med jevnt setningsforløp. Disse setningene vil også pågå i tiden fremover, og selv om en refundamenterer bygget til fjell vil disse setningene ikke opphøre og differansen mellom bygg og uteområdet vil øke. Dette kan medføre skade på omkringliggende infrastruktur, herunder grunnvarmeanlegget og annen infrastruktur i grunnen som vann og avløp. På terrassen med betongheller var det tydelig på befaringen at terrenget hadde hatt større setninger enn bygget, ved at det var oppstått en glippe mellom underkant søylefundament og overflaten av terrassen, ref Figur 6. Det samme gjaldt under mursteinsfasaden, ref foto i Figur 7.

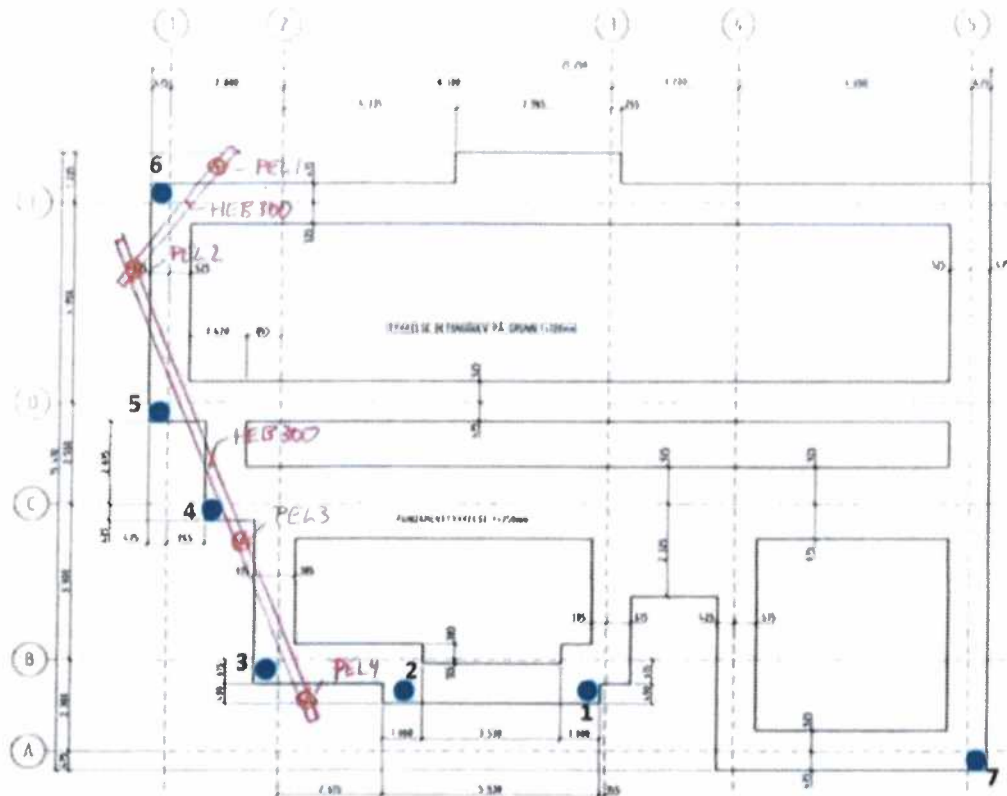
Fig.1 Målepunkter for setninger(blå farge) samt refundamentering(rød farge)

Etter at det ble observert setninger på bygget, ble det montert setningsmålepunkter på utvendige fundamenter som vist på fig.1. Målinger på disse punktene viser at fundamentene står i ro. Den vestre delen av bygget er fundamentert på peler til fjell, og fundamentene her vil ikke få setninger. Den østre delen av tomta er avlastet ved utgraving/fjerning av masser og grunnen her er således ikke belastet. Sannsynligheten for at det nå etter 5-6 år vil oppstå setning her er liten.

Gulvet på vestre del er imidlertid ikke fundamentert til fjell. Mulige setninger kan derfor oppstå ved at gulvet i stua (akse 1-2) setter seg med grunnen mens fundamentene står i ro på peler. Det er imidlertid støpt brede og solide stripefundamenter i akse 8-E (se fig.1) som gir en stiv konstruksjon, og gulvet har korte spenn. Største spenn er i akse D-E med ca 4,5 m. Gulvet er oppgitt til å være =120 mm. Videre har vi forstått at de tunge fyllmassene av stein er erstattet av lette fyllmasser av skumglass (Glasopor). Med relativt korte spenn mellom stive fundamenter på peler, vurderes derfor risikoen for evt. videre setninger på innvendige gulv som liten.

I november 2016 ble det iverksatt tiltak med boring av stålkjernepeler til fjell og stålbejler under grunnmur med forankring til pelene etter anbefaling fra WSP Norge. I tillegg ble firmaet Uretek AS engasjert med å løfte såler, grunnmur og gulv og pukkmasser ble byttet ut med skumglass slik at de pukkmassene som ble vurdert som sannsynlig årsak til setningene ble fjernet og erstattet med lette masser.

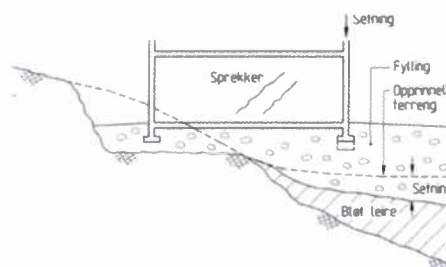
Ekstremt ujevne setninger kan oppstå dersom deler av bygget er satt på fjell og andre deler er satt på en fylling som er lagt på setningsgivende grunn, se fig. 133 c.

Fig. 133 a Setningskade på hus satt i fylling på bløt grunn

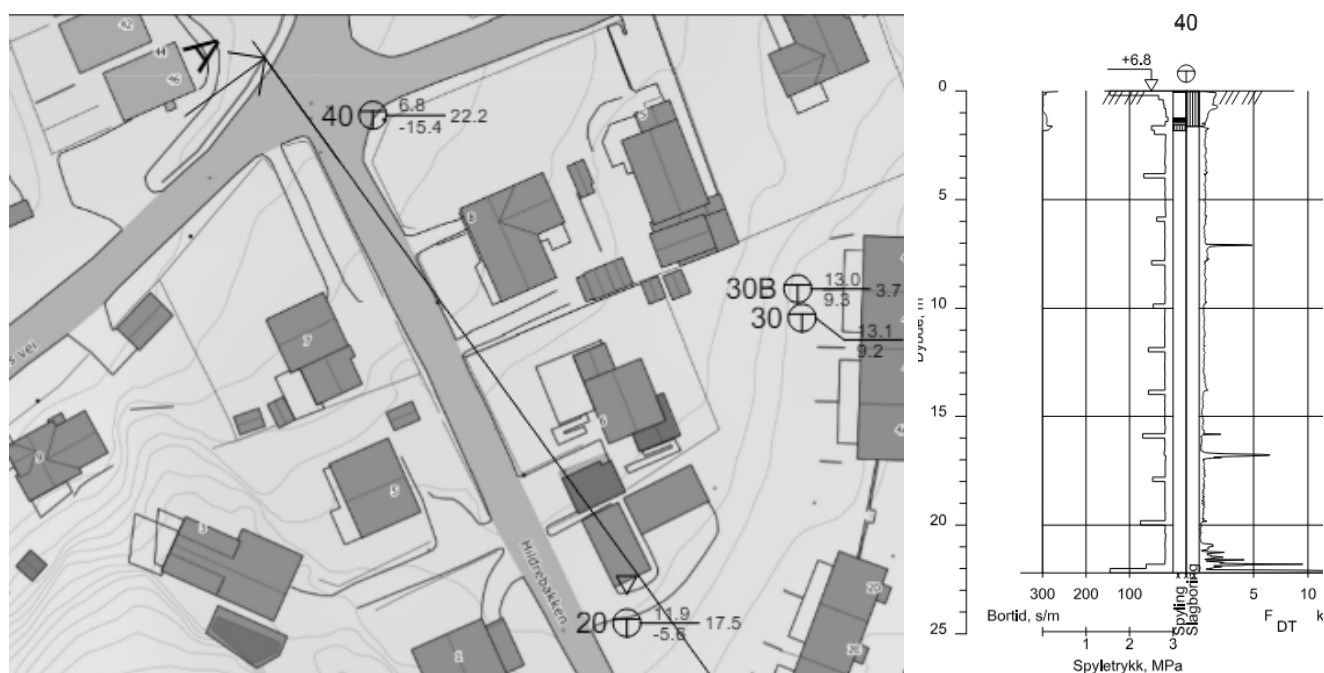
Figur 2: Utsnitt av borplan og sonering 40 fra ref. [4]

Ved utredning av denne sonen er det utført grunnundersøkelser som strekker seg helt ned til krysset Frams vei/Hildrebakken. Sonering 40 er utført i dette krysset og viser 22,2 m til fast grunn/ant fjell, og forøvrig meget bløte grunnforhold med stor mektighet av kvikkleire i grunnen. Lenger opp i skråningen retning Gonveien er det ikke sensitive grunnforhold og ca 4 m til fast grunn/ant. fjell. Utsnitt av borplan og sonering 40 er vist nedenfor.

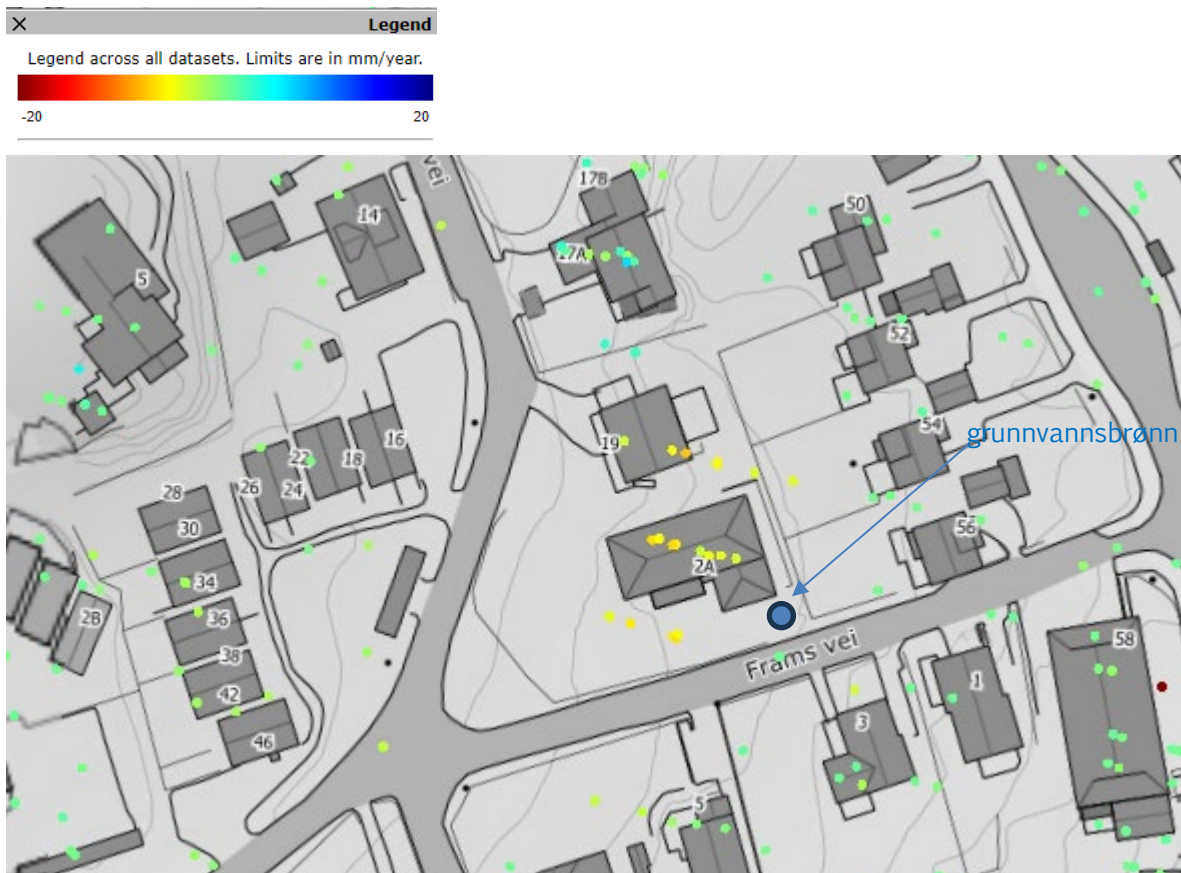
Figur 5: Oversiktsbilde fra Insar.

Vi viser til ref. [1] hvor det er redegjort for setningsmålinger fra www.insar.no. Satellittmålingene viser at det sannsynlig pågår terrengsetninger på eiendommen og nabotomt mot nord, men at det ikke er gjennomgående områdesetninger i boligområdet. Det er redegjort for setningsforløp i noen punkter i ref. [1].

De gule/oransje punktene viser en setningsutvikling på ca 4 – 5 mm/år inntil boligen i sørvest og nordøst. Målingene tyder på en svakt avtakende setningsutvikling fra 2019, men det er ikke grunnlag for å se at setningsforløpet stopper opp umiddelbart.

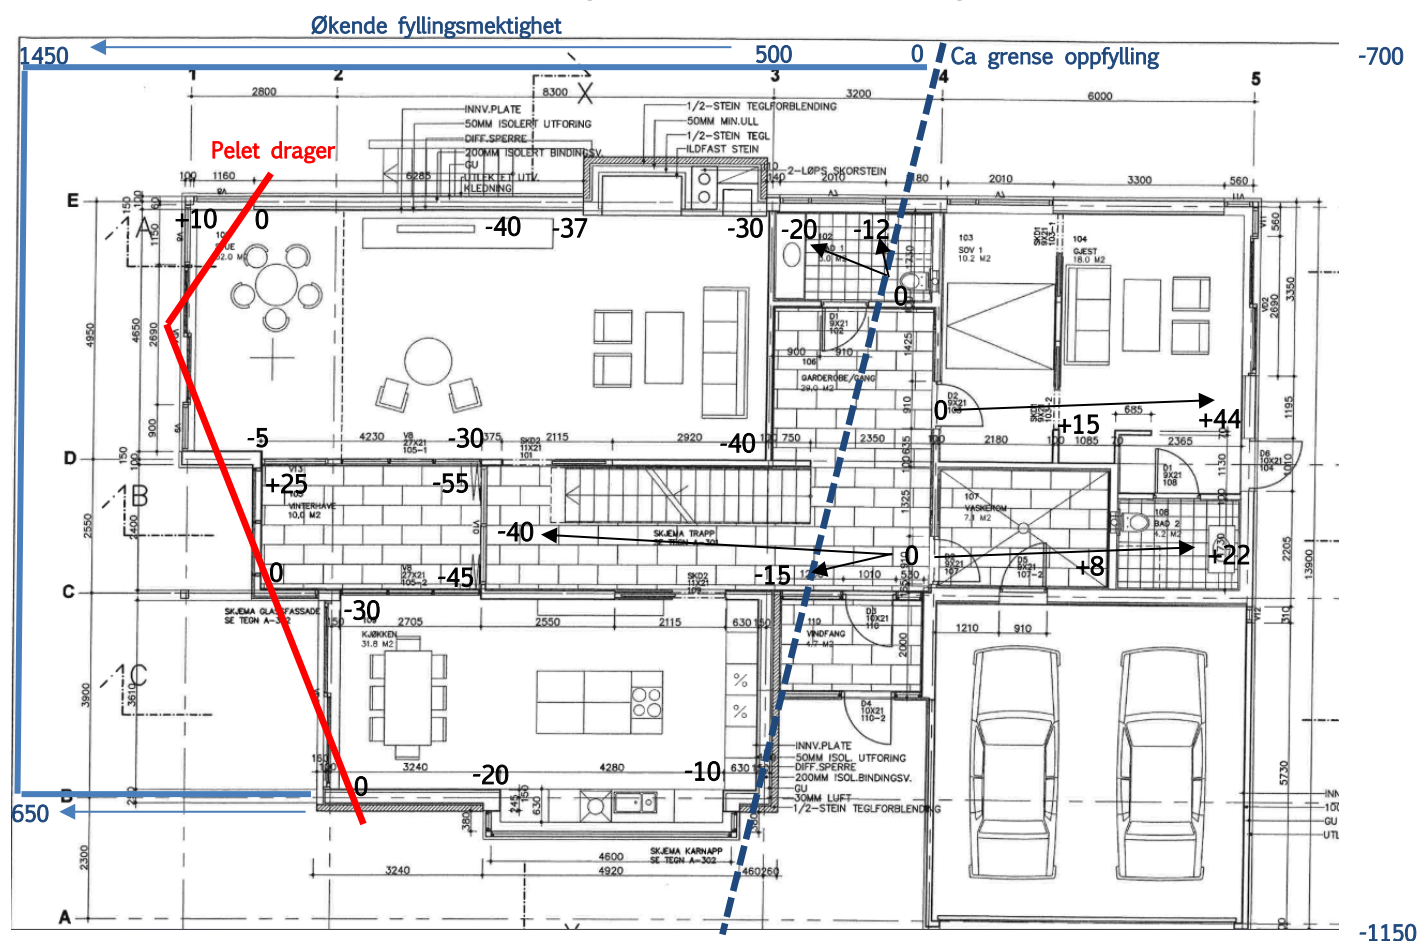
GrunnTeknikk utførte befaring på eiendommen sammen med Inspect AS, huseiere og deres advokat den 21.06.24. Vi utførte utvendig og innvendig befaring med måling av skjevheter på innvendige gulv. Skissen nedenfor viser måleverdiene. Det er nå målt opptil 80 mm skjevheter på innvendige gulv. Det er størst differanse i vinterhage og stue.

Figur 6: Byggetegning med plassering av målepunkter. Tegningen illustrerer hvordan bygget ligger i terrenget og setninger.

Det er observert synlige sprekker og riss i bygningen, i hovedsak fra hovedinngang og mot vest. Utvendig er det sprekker i fuger i teglforblending ved kjøkken og setningsdifferanser i belegningsstein ved vestre gavl. Man kan tydelig se den pelede drageren som støtter gavlvæggen. I vestfasaden er det skjevheter i skyvedører/gulv, Glassfelt er knust som følge av spenninger. Innvendig er det sprekker og riss i plateskjøter på vegg, svai i gulver og synlig skjevhet i listverk.
