Tilstandsrapport

Enebolig

Laukvikosen 13, 8315 LAUKVIK

gnr. 66, bnr. 52

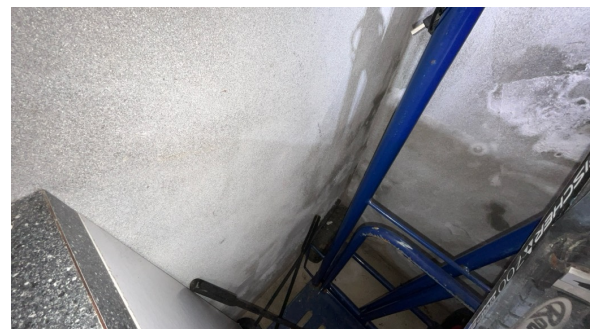
TG2 Innvendige trapper

- Trappen står foran en god del vedlikehold.

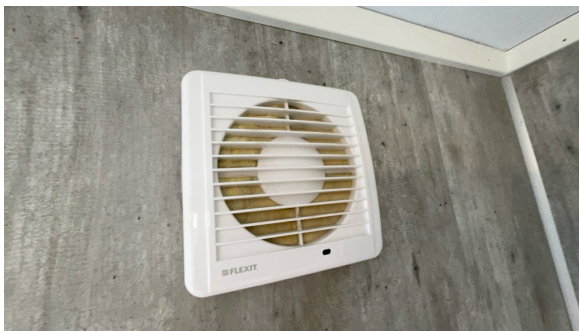
! **Våtrom > 1.Etasje > Bad/vaskerom > Ventilasjon** [Gå til side](#)
Det er avvik:
Vifte tettet igjen. Ikke testet.

Viften bør kontrolleres og eventuelt renses eller repareres for å sikre tilstrekkelig ventilasjon. Dersom viften ikke fungerer, kan det føre til dårlig luftkvalitet og økt risiko for fuktskader.

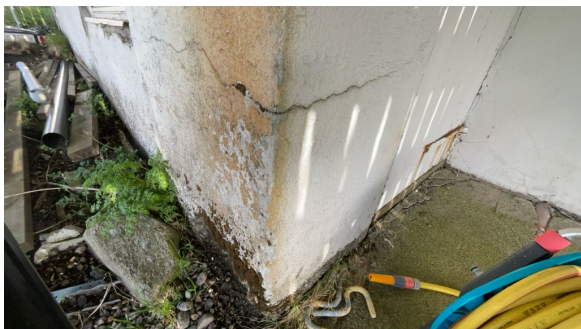
TG2 Grunnmur tilbygg øst

! **Tomteforhold > Grunnmur tilbygg øst** [Gå til side](#)
Det er påvist sprekker i murte/pussede fasader.

Sprekker i murte eller pussede fasader kan føre til at fukt trenger inn i konstruksjonen, noe som kan medføre frostsprengning og ytterligere skader på muren.

- Lokal utbedring må utføres.
