Egenerklæring

Rolsdorps veg 11, 2414 ELVERUM

06 Feb 2026

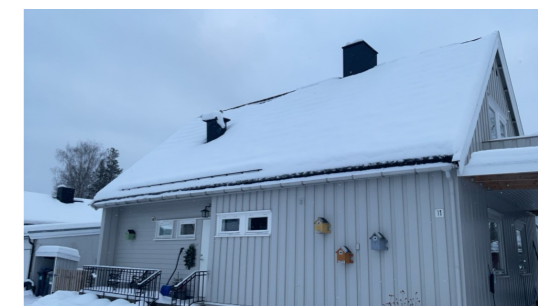
Snødekket tak ved befaringen.

- Det bør foretas nærmere undersøkelser av takteking når taket er snøfritt.
- Overvåk tilstanden jevnlig. For å få tilstandsgrad 0 eller 1 må tekkingen skiftes ut, men tidspunktet for når dette er nødvendig er vanskelig å si noe om.
- Tidspunkt for utskiftning av undertak nærmer seg.

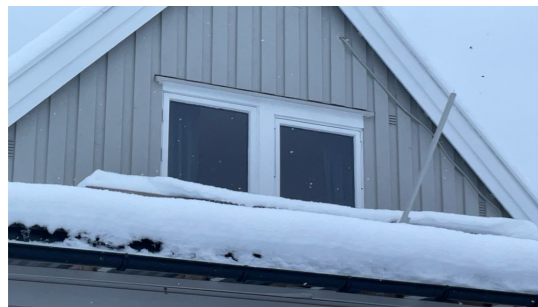
Balkongdør i 2. etasje.

- Dører må justeres.

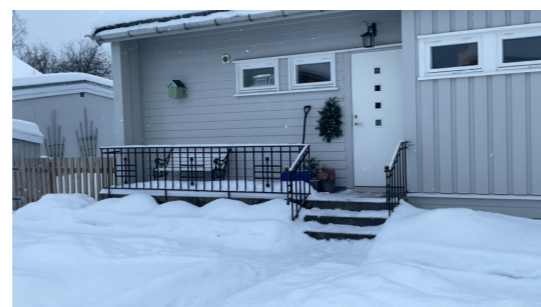
Støpt trapp og plating med smijernsrekkverk ved hovedinngang. Rekkverk med høyde under 90 cm.

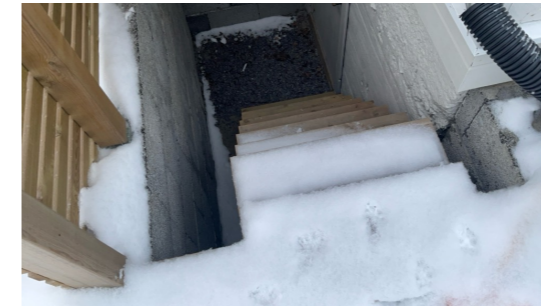
Impregnertrapp i utvendig kjellernedgang.

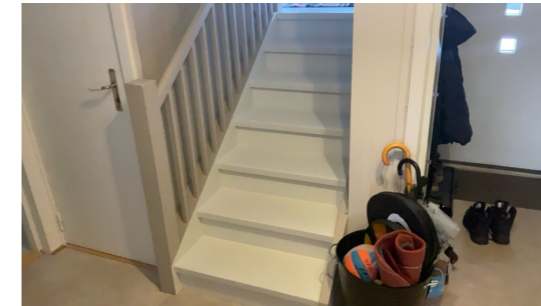
Trappedel til 2. etasje.

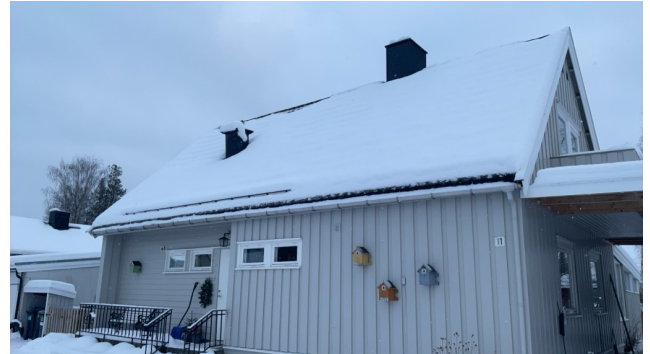
Snødekket tak ved beifaringen.

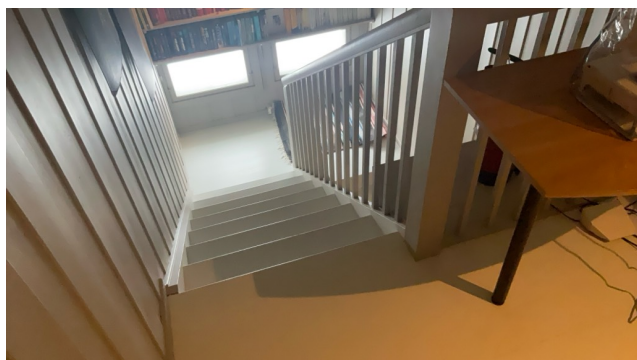
Trapp sett ned fra 2. etasje. Rekkverk med høyde på ca. 88 cm.
