Overlege Kindts gate 10

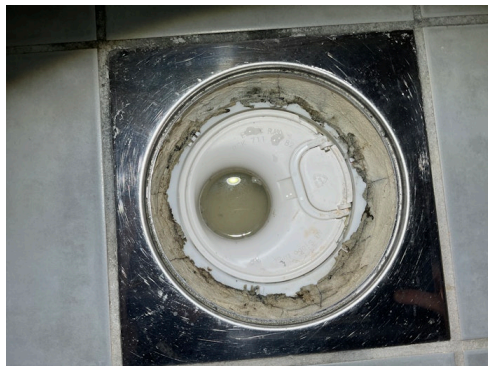
Bad - Totalvurdering av membran, tettesjikt og sluk: TG 2 er gitt med bakgrunn i alder på fuktsikringen. Smøremembran har en naturlig aldringsprosess i form av kjemisk uttørking. Normal forventet levetid på smøremembran er 10-20 år. Ved å etablere dusjkabinett vil badet kunne vare i flere år enn den antatte gjenstående levetiden. Det anbefales å etablere tett dusjkabinett.

Totalvurdering av membran, tettesjikt og sluk

TG 2
