Tilstandsrapport

Enebolig

Kløfta 10, 3292 STAVERN

Rapportdato: 10.02.2026

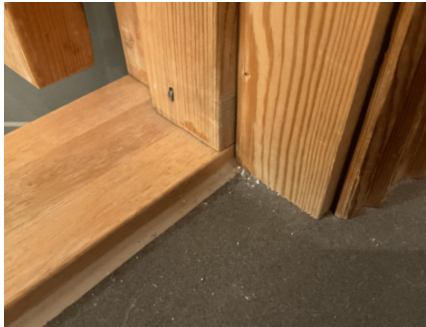
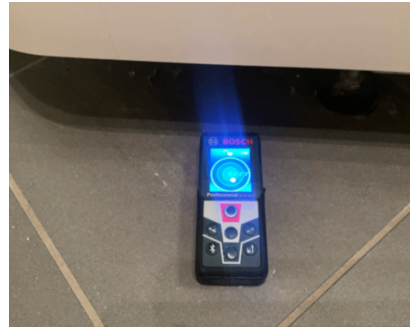
U.ETG > DUSJBAD - UTLEIEDEL

TG 2 Sluk, membran og tettesjikt

- Det er viktig å merke seg at levetiden til en membran varierer basert på kvalitet, installasjon og bruk. Eldre membraner kan bli sprø og sprekke opp, noe som fører til at de mister sin vanntettende funksjon. Dette kan resultere i vannlekkasjer gjennom vegger og gulv og fuktskader.
- Eldre sluk av plast er ofte utsatt for lekkasjer og særlig i overganger. Eventuelle lekkasjer kan medføre fuktskader på tiliggende konstruksjoner.

Foretatt fuktmåling i stenderverk mot våtrommet via åpent parti av vegg tilgjengelig fra kjøkken i tilstøtende rom. Ingen fuktavvik er her avdekket. Hulltaking ikke foretatt grunnet tilgjengelighet til veggkjerne via nevnte åpning.
