Tilstandsrapport

Våningshus

Sørestrandvegen 540, 6222 IKORNES

Befaringsdato: 13.04.2026

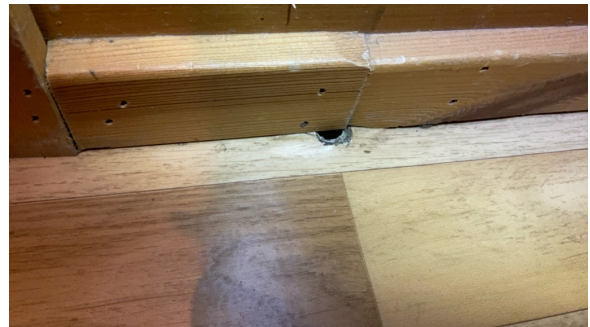
Hull i belegg
