Sjøveien 73

Tilstandsrapport

Befaringsdato: 04.03.2026

**LofotTakst AS**
Taksering eiendom/skade

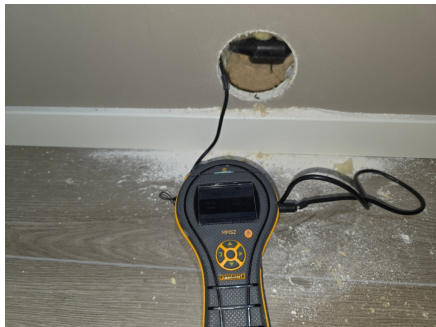
Hulltaking er foretatt uten å påvise unormale forhold. Hulltaking er foretatt ved/i Soverom. Fuktivotemåling (vekt%) i konstruksjonen ble målt til under 8.
