# Tilstandsrapport

Enebolig

Dovrevegen 815, 7345 DRIVDALEN

Rapportdato: 05.08.2026

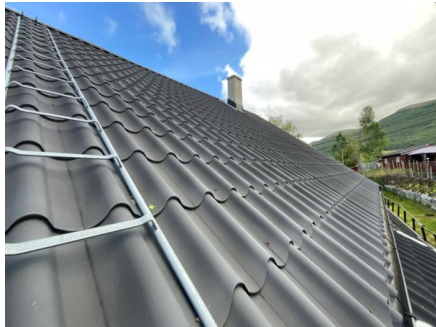
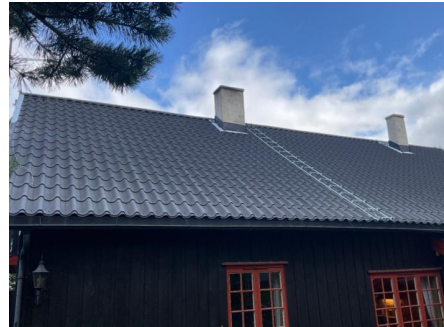
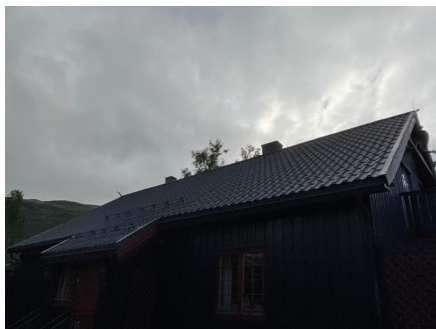
Det er også observert frostspreng i to taknedløp.

Frostspreng i to taknedløp.

Taknedløp med frostspreng bør utbedres eller skiftes for å hindre lekkasjer og skader på bygningen.
