Tilstandsrapport

Enebolig

Birivegen 16, 2836 BIRI

Befaringsdato: 16.04.2026

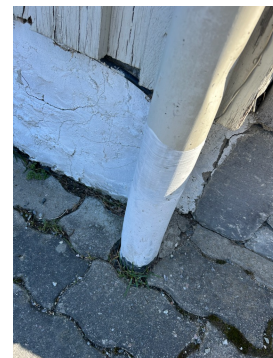
Takrenner har store deformasjoner.

Taknedløp er trolig tilkoblet det gamle dreneringssystemet fra 1976. Dette kan på grunn av alder være tilstoppet, og ved å lede vannet inn i det gamle systemet er det økt risiko for vanninntrengning i grunnmur.

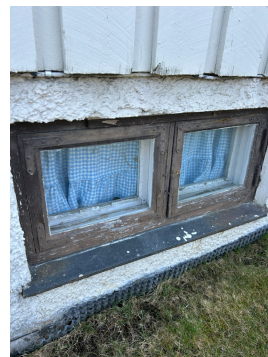
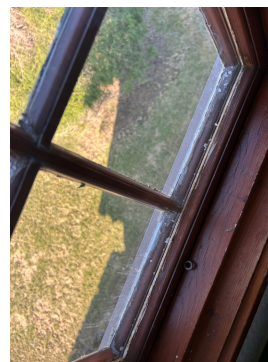
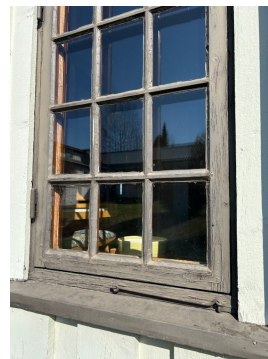
Glass har sprukket, karm er slitt.

Vinduer fremstår som gamle og slitte. Må regnes utskiftet.

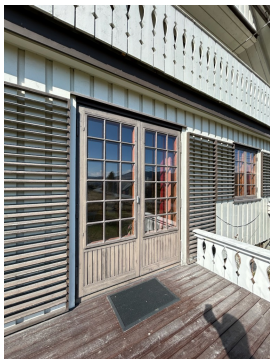
Balkongdør i hovedetasjen.

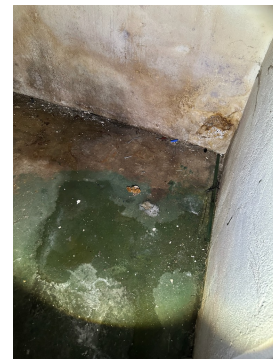
Synlig vann på gulv i kjeller.

Kostnadsestimatet som er satt er kun for ytterligere undersøkelser av konstruksjonen og påviste forhold. For estimat for utbedring bør det innhentes tilbud fra en entreprenør.

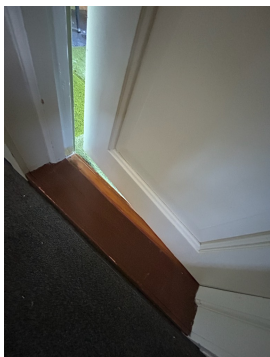
Dør tar i terskel.

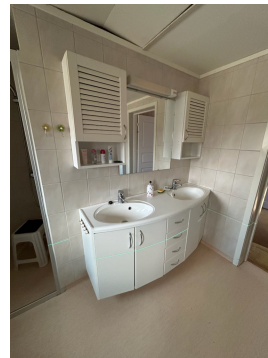
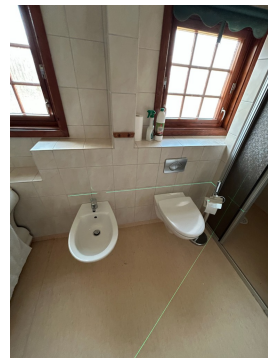
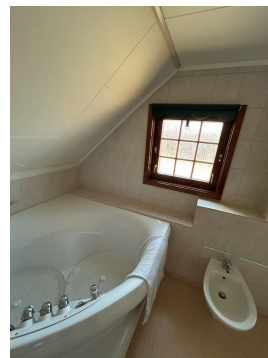
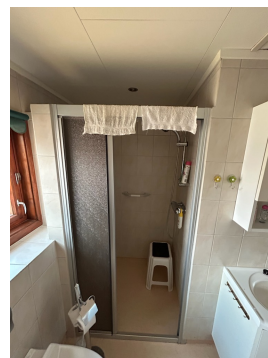
- Uten dreneringsløsning/lekkasjesikring kan lekkasjer pågå over lang tid uten å bli oppdaget. Dette kan føre til omfattende fuktskader i omkringliggende byggematerialer.

Det bør etableres en tilfredsstillende løsning for å synliggjøre eventuell lekkasje fra innebygget sistene, for å redusere risikoen for skjulte vannskader i konstruksjonen.

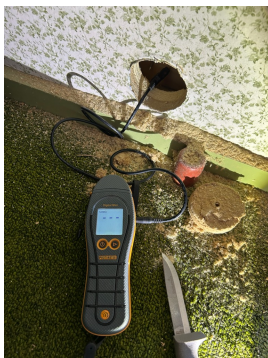
Det er foretatt hulltaking med fuktmåling i tilstøtende konstruksjon ved dusjsonen. Det ble ikke registrert unormale forhold i det undersøkte området på befaringstidspunktet.

Hulltaking er en stikkprøvekontroll og kan ikke utelukke skjulte skader eller fuktproblematikk i andre deler av konstruksjonen.

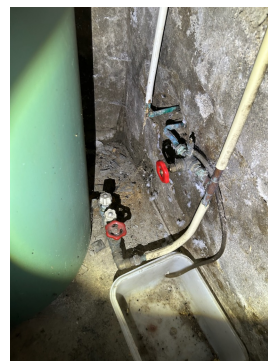
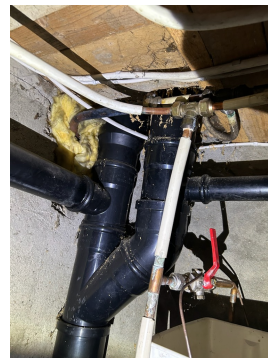
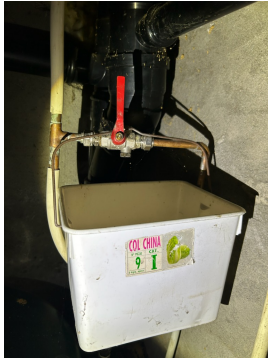
Konsekvensen av å ikke utbedre kan være økt risiko for lekkasjer og påfølgende skader på bygningens konstruksjoner.

Det anbefales å vurdere utskiftning av vannledningene, da mer enn halvparten av forventet brukstid er passert.

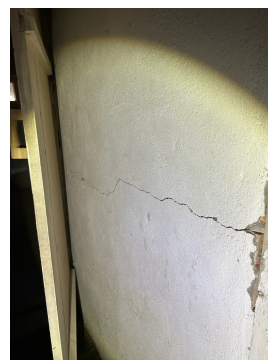
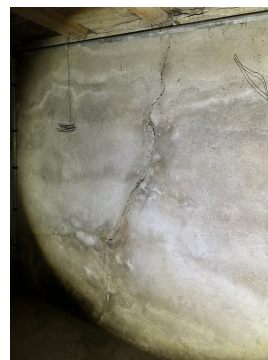
Registrert sprekkdannelse i grunnmuren.
