Tilstandsrapport

Boligbygg med flere boenheter
-

Salvånergata 11, 4006 STAVANGER
-

Befaringsdato: 10.03.2026

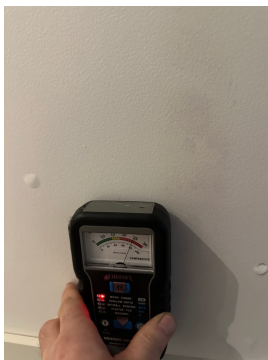
Det er påvist fukt i overflater som følge av fuktvandring gjennom grunnmur og kapillært oppsug fra grunnen, jf skaderapportene. Det er ved befaring registrert fukt i veggplate mellom gang/vaskerom og på innsiden av hoveddør. Overflate søk viser økt fuktinnhold i laminat enkelte steder mot grunnmur.

Vegg mellom gang og vaskerom.

Det bør gjennomføres ytterligere undersøkelser av nødvendige utbedringer som må utføres for å hindre videre skadeutvikling.

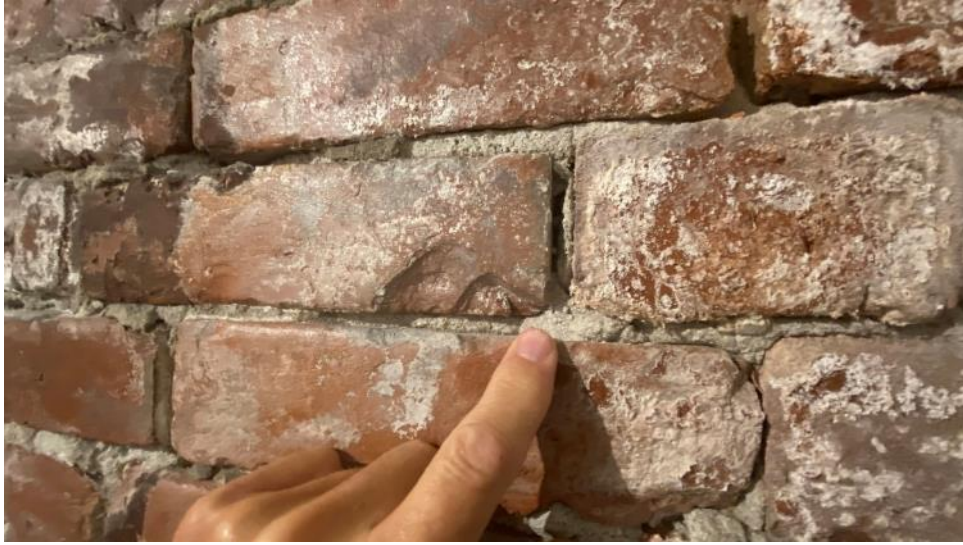
Foto nr. 15
Mager betong i fuger.

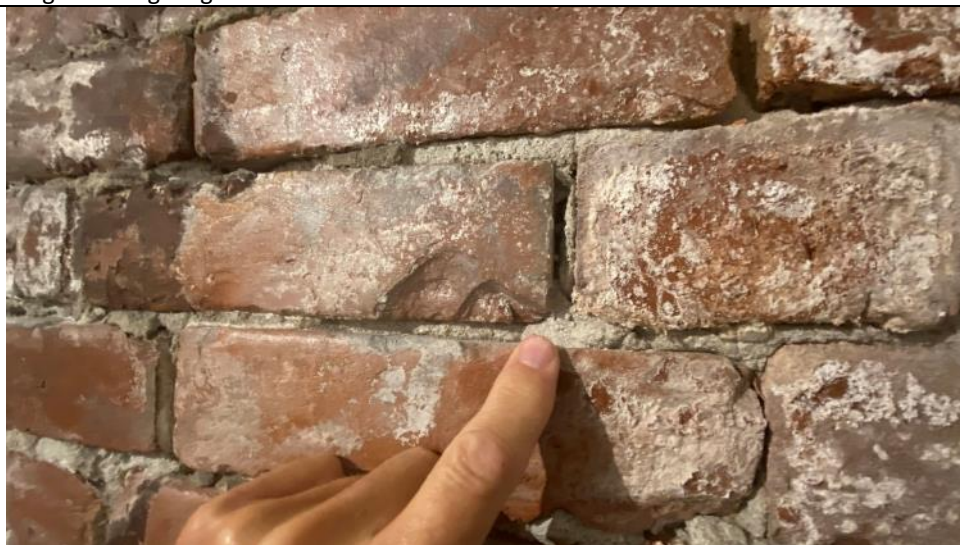
Foto nr. 15
Mager betong i fuger.

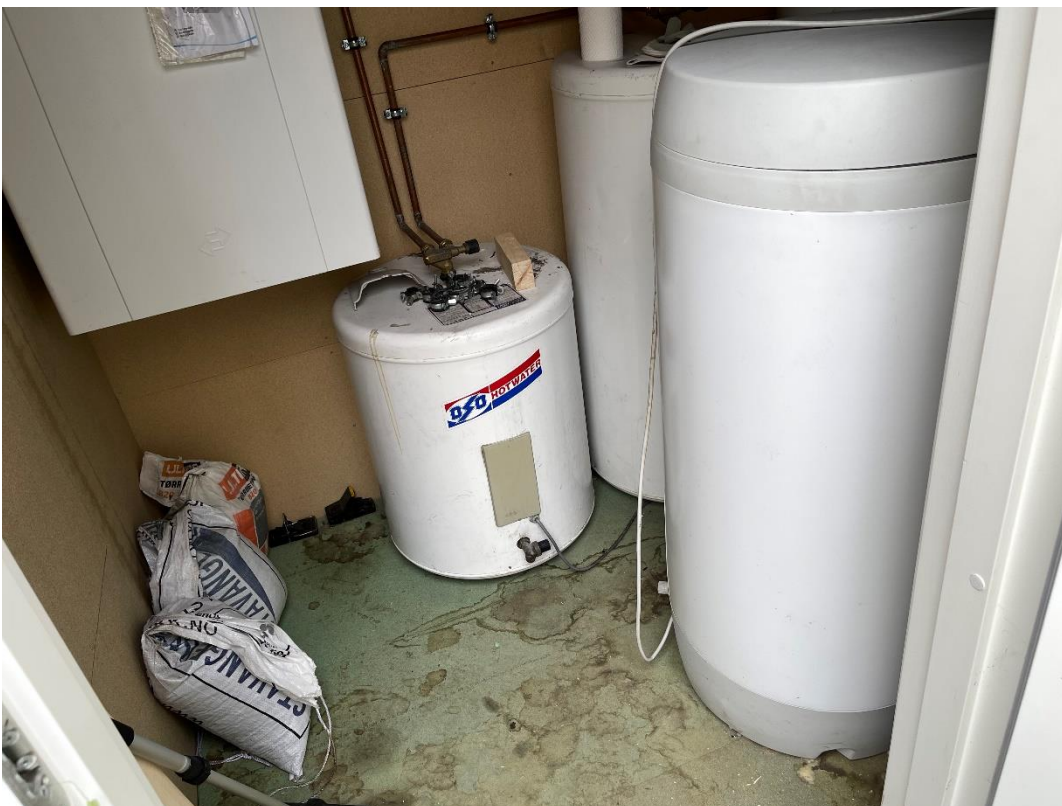
Bilde fra teknisk rom, ikke dokumentert når dette rommet er bygget

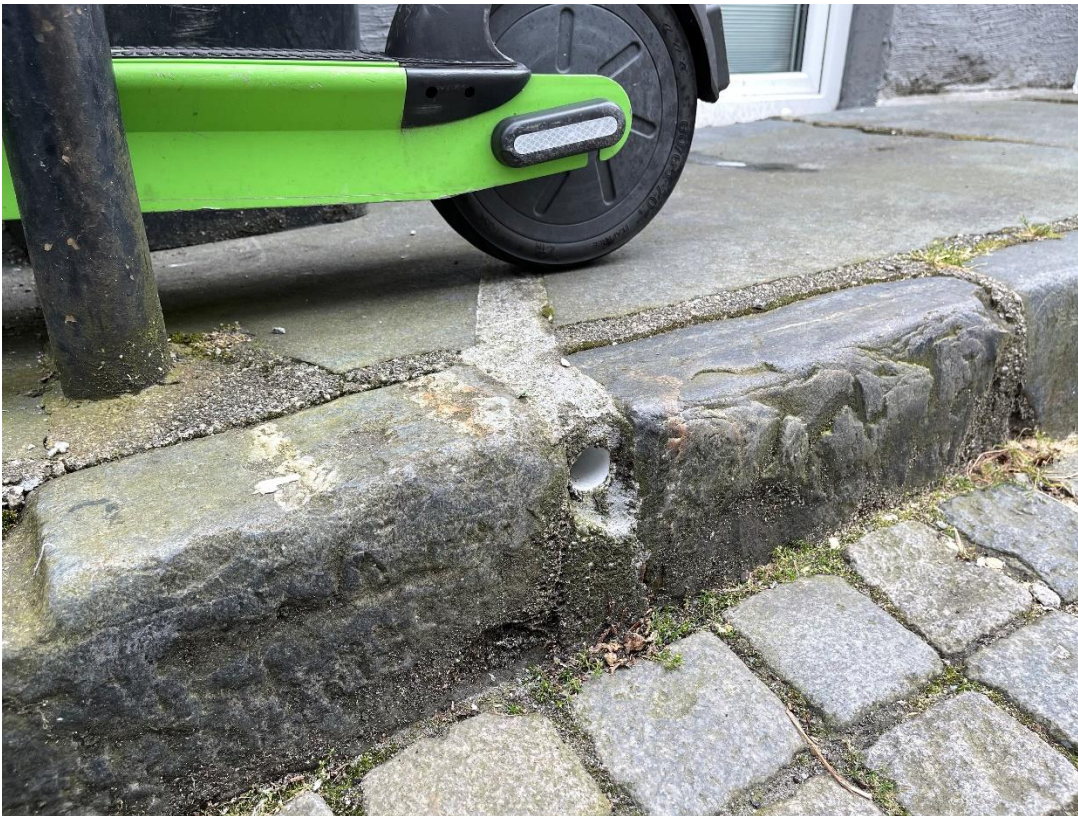
Bilde av rør som kommer ut ved fortauskanten, røret ligger oppover langs grunnmuren for vinduene

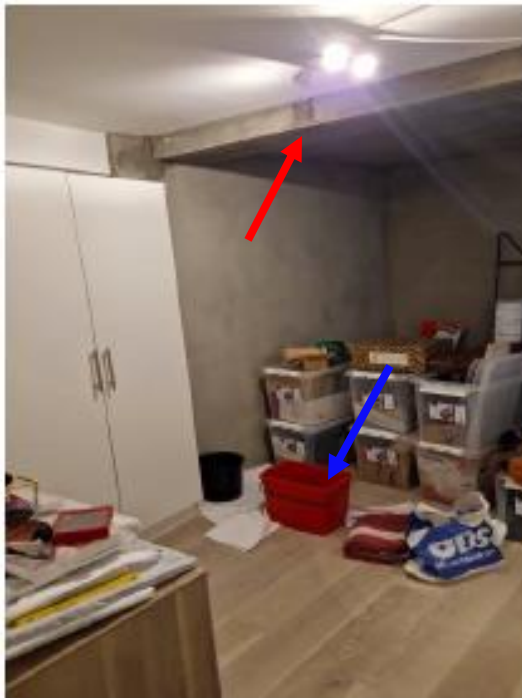
Bilde fra Frøiland Bygg Skade sin rapport, rød pil peker på lekkasjepunkt, bli pil på oppsamlingskar

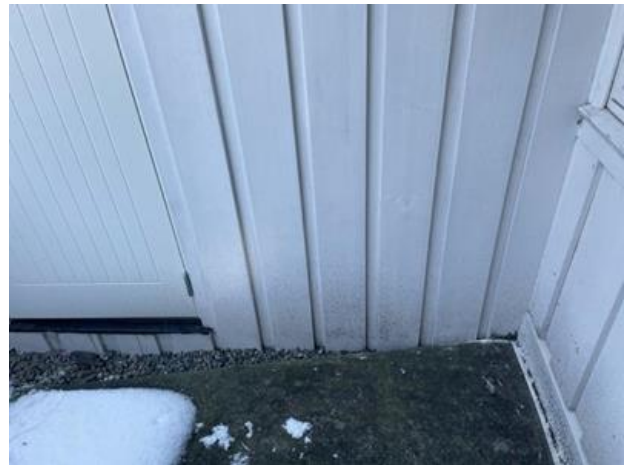
Inntreksvei mellom kledning og støpt dekke.

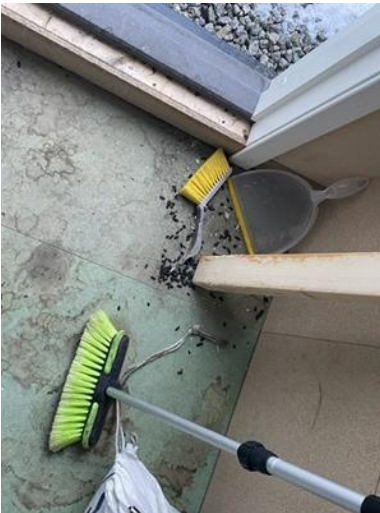
En del rotteekskremerer på gulv i boden.

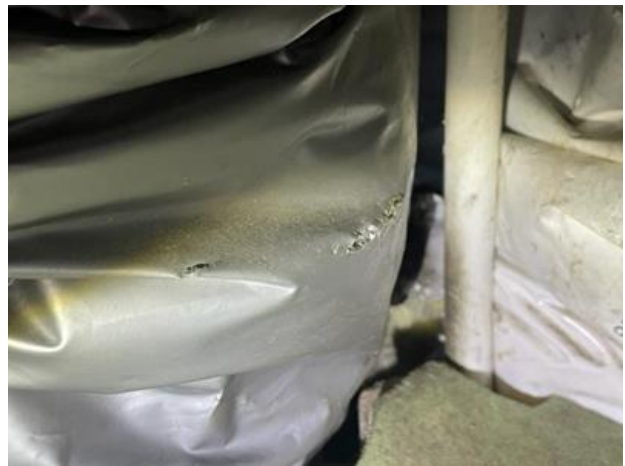
Bod. Fett merker på vannrør som følge av rotteaktivitet.

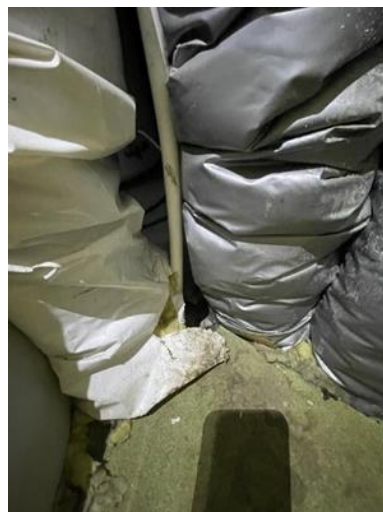
Bod. Tydelige spor etter rotter som går opp og ned ved rør.

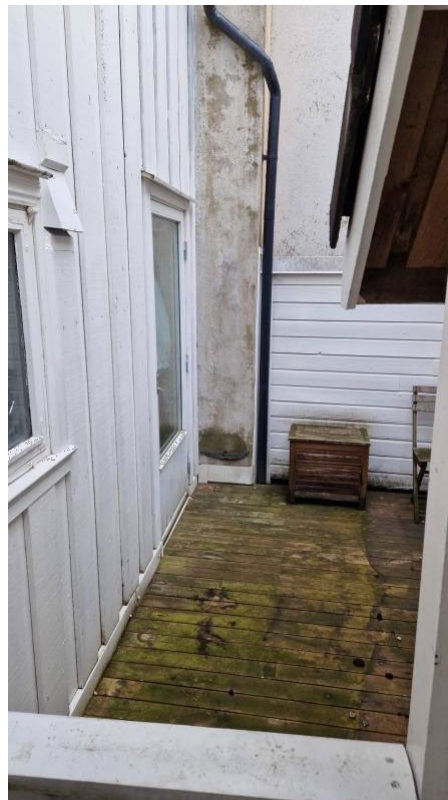
Med overveiende sannsynlighet utetthet i tekking/betong på underside av terrassen. For å bekrefte skadeårsak, må terrasse demonteres og lekkasjesøk på tekking må utføres.

Lekkasje på innsiden oppstår rett under "terrassen" da dette er taket for ytterdelen i leiligheten

Dem/riv terrasse for kontroll av tekking/betong for å avdekke skadeårsak. Tilfarere på terrasse bør også klosses opp slik at vann får renne fritt og ikke ligger "stille" på betong/tekking

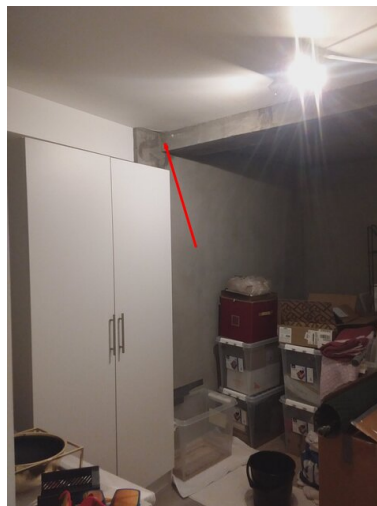
Oversikt. Pil viser lekkasjepunkt

Lekkasje er tidligere meldt inn til forsikringselskap. Skadenummer 23.0283108. Lekkasje ifra balkong over leilighet. Vann har i dette tilfellet fulgt innkasset drager noen meter bort ifra lekkasjepunkt, og funnet vei ned langst murvegg. Det ble ikke registrert noen ny indikasjoner på fukt inne i kasse, eller himling i området hvor vann fant vei ut av kasse.
