# Thorbjørnsrødveien 5

# Tilstandsrapport

gnr. 3, bnr. 1619

Befaringsdato: 29.04.2026

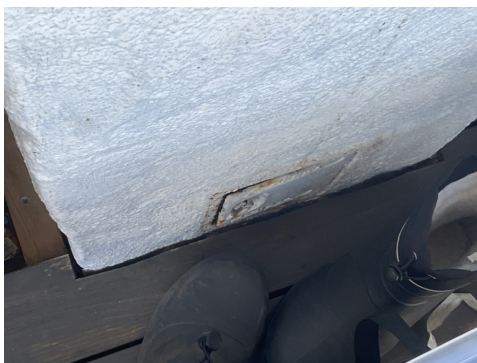
Det er ikke et krav til ildfast plate under sotluke/feieluke iht. TEK17 eller Brann- og Feiervesen, men det anbefales at det etableres. Forholdet føres dog opp som et avvik opp mot dagens forskrift/avhendingslov

Selv med høy alder kan en pipe fungere godt hvis den er tatt vare på, men innvendig slitasje, sot, varme, og temperatursvingninger gjør ofte at rehabilitering kreves for trygg bruk.

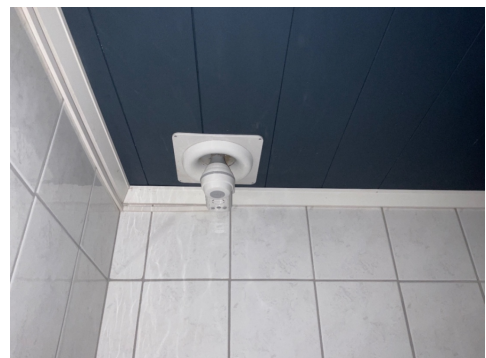
#### Vurdering av avvik:

- Det er ikke påvist tilfredsstillende løsning for å synliggjøre lekkasje fra innebygget sisterte.

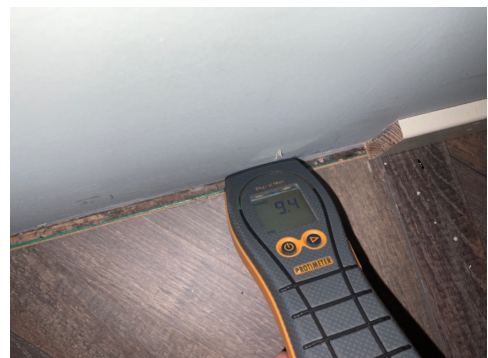
Fuktsøk er foretatt i bunnsvill som er tilgjengelig fra omkleddingsrom. Det måles tørre normale verdier.

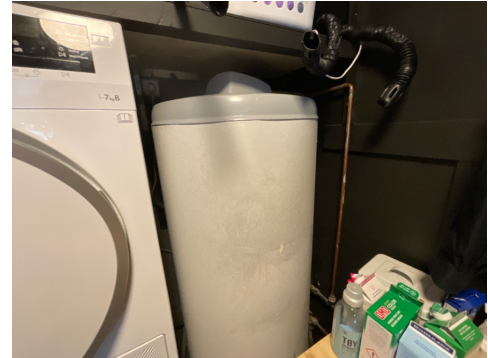
- Det bør etableres tilfredsstillende el-tilkobling etter gjeldende forskrift.
- Det er ikke behov for utbedringstiltak siden tanken fungerer i dag, men ut ifra alder kan skader plutselig oppstå på eldre tanker.

Bereder skal etter dagens forskrifter være tilkoblet fast koblingsboks.  
Det var ikke et krav da den ble montert, men det anbefales at dette etableres.
