# Tilstandsrapport

Tomannsbolig

Vesterålsveien 1501, 8416 SORTLAND

Rapportdato: 22.05.2026

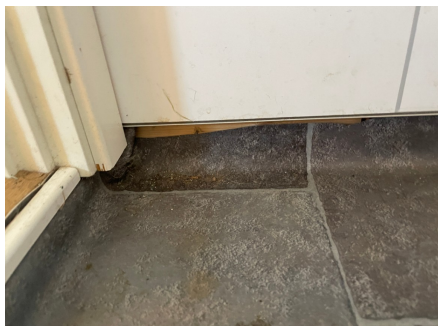
- Til tross for avviket i fall/høydeforskjell til sluk, vil gulvet fortsatt kunne lede vann mot sluket, men med redusert effektivitet. Dette kan potensielt øke risikoen for vannansamling i enkelte områder av badet.

Nærmere vurderinger anbefales.

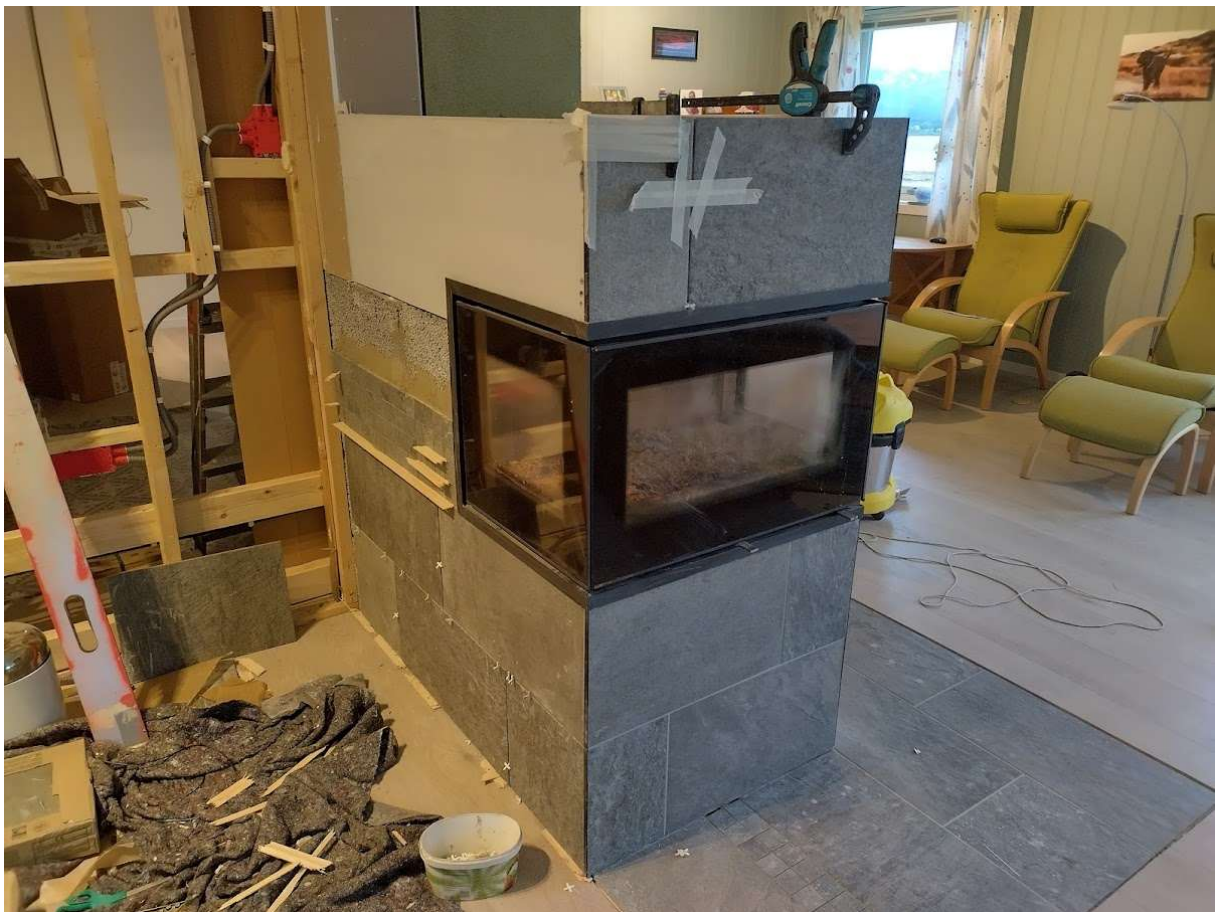
## 2021: Ny peis i stue hovedetasje

Eier har bygd opp ny peis i stue i hovedetasje, og byttet vedovner mellom hovedetasje og kjeller.

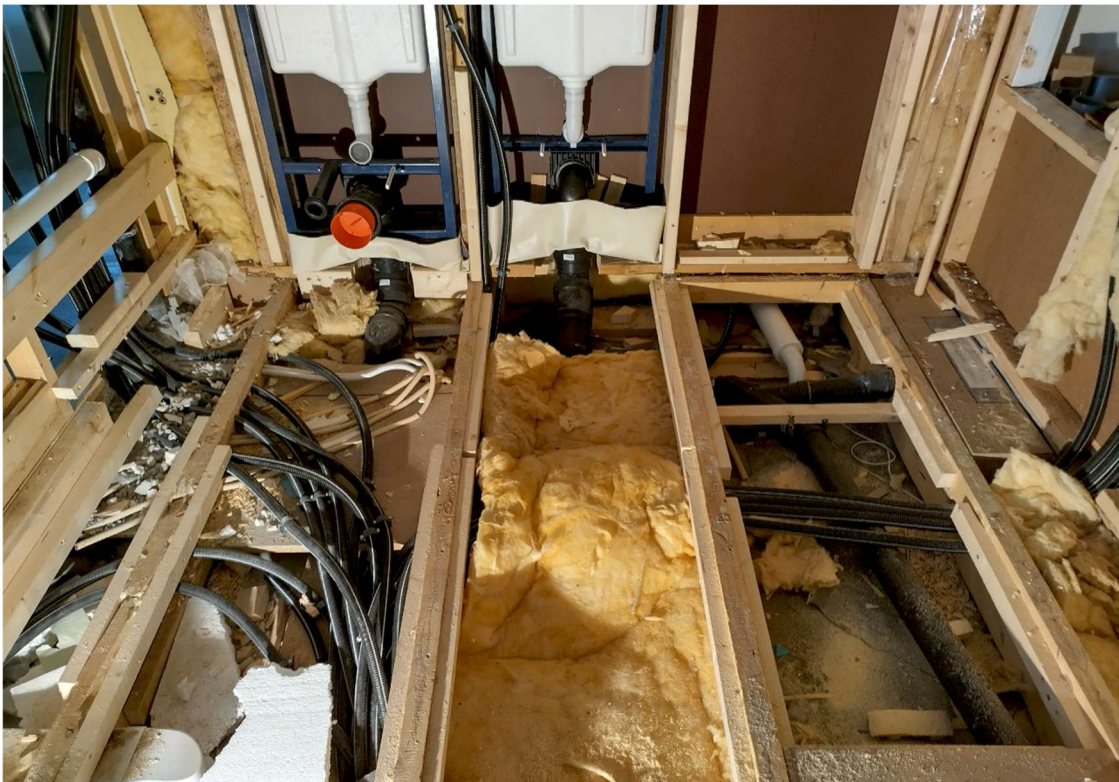
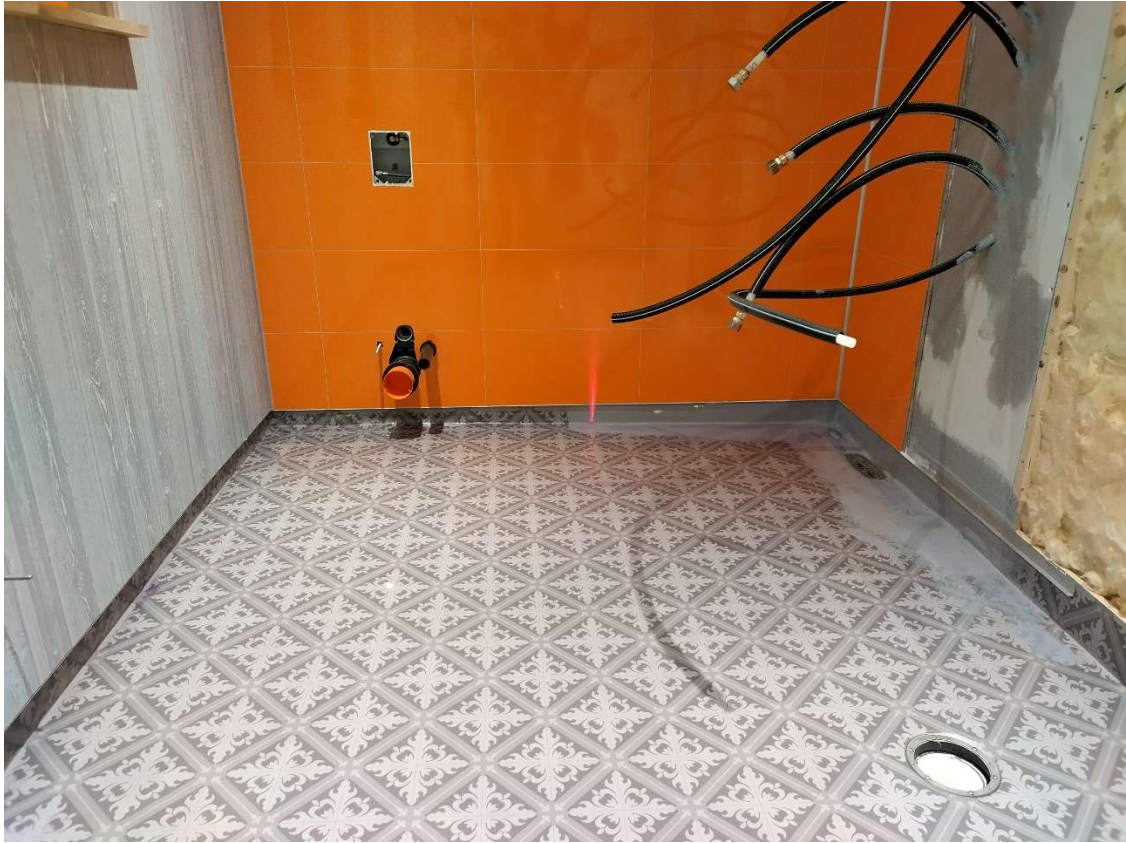
Vår 2022 ble nevnte rom totalrenovert. Alt ble revet ned til bjelkelag og stender, deretter ble alt av vannrør for hele huset utenom bad kjeller fornyet med rør-i-rørsystem. Det ble lagt nye avløpsrør og sluker til bad hovedetasje, øvrige avløpsrør er gjenbrukt da det meste tilhører et tilbygg som er gjort i 2014 av tidligere eier.

Det ble lagt gulvvarme og ny støp i alle tre nevnte rom. I Bad og inngang er det lagt flis, i grovinnngang gulvbelegg. I bad er det også brukt gulvbelegg som gulvmembran med oppbrett og overlegg mot Fibo Trespo baderomsplater som er benyttet som veggmembran.

- Bygg- og Malerservice AS har utført arbeid med gulvbelegg
- Haneseth AS Har utført arbeid med VVS og elektro
- Eier har selv gjort snekkerarbeid, støp, flislegging og veggplater

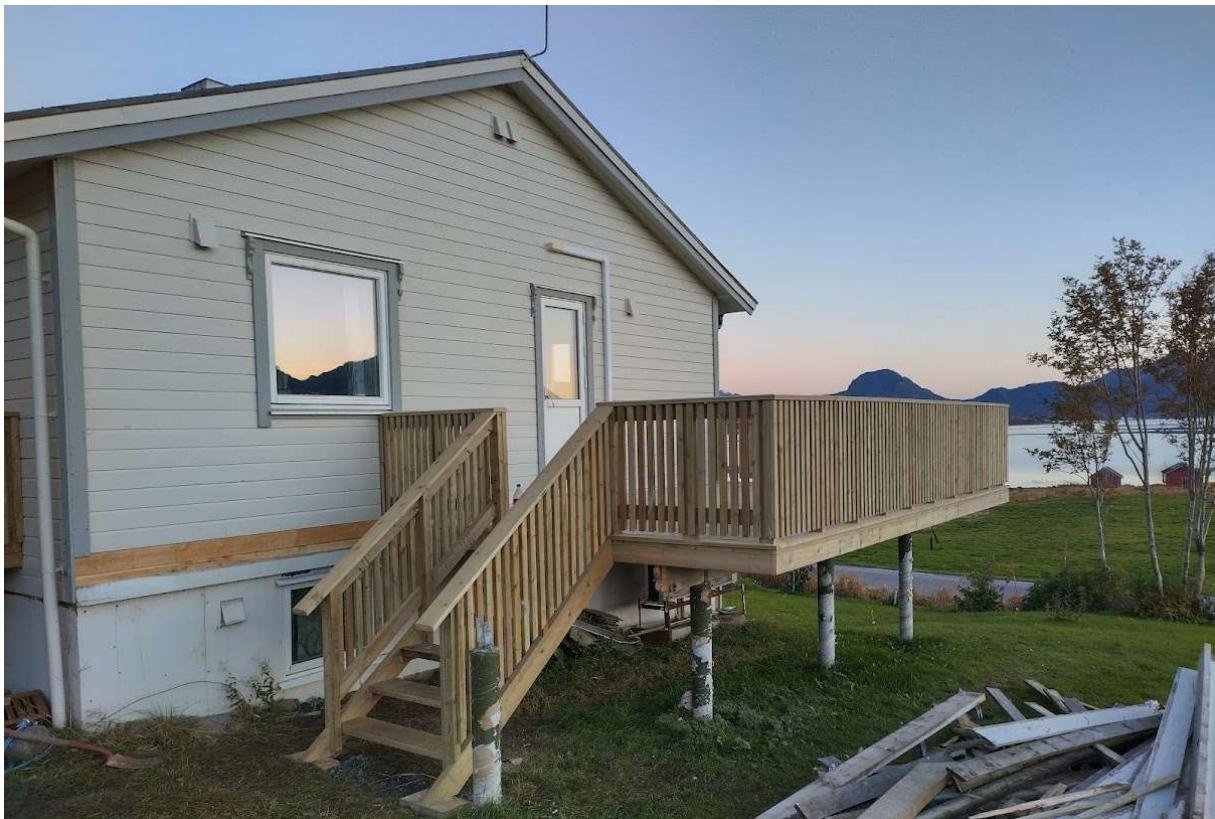
## 2022: Ny terrasse

Bygg- og Malerservice AS har bistått med renovering av terrasse. Bjelkelag er gjenbrukt, men det er lagt nye terrassebord og nytt rekkverk

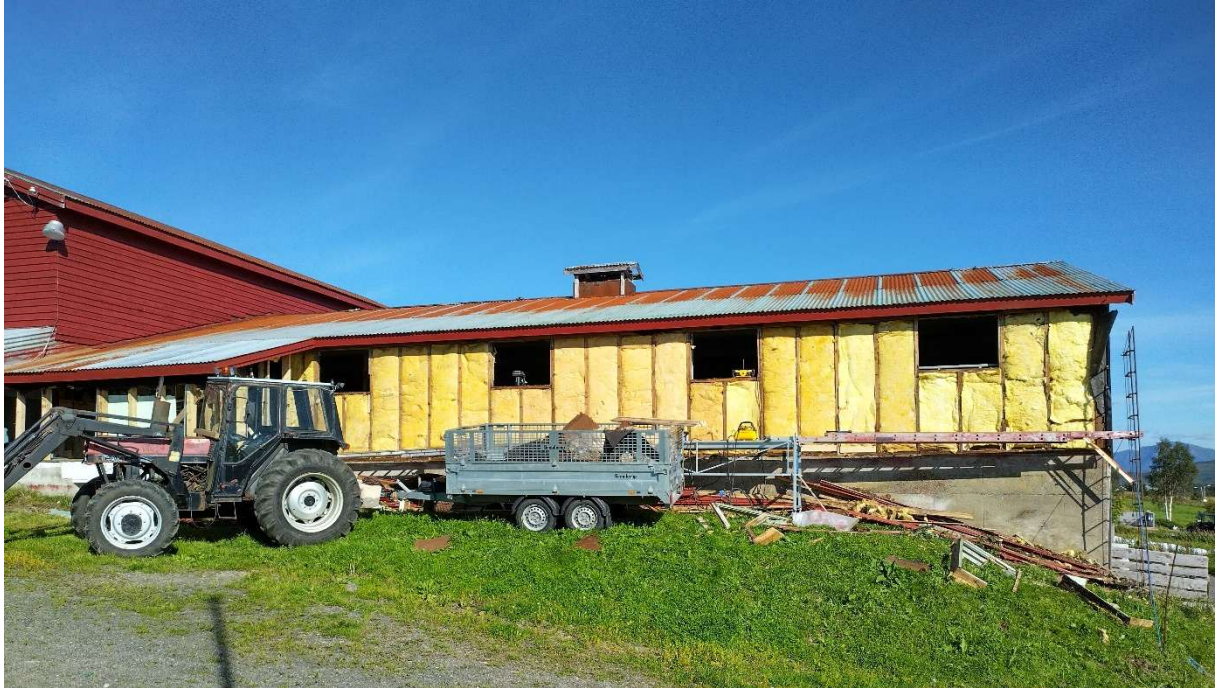
## 2022: Renovering av fjøs

Bygg- og Malerservice AS har bistått med renovering av vestvegg på fjøs med Alsvåg veggplater, bytte av alle vinduer i fjøs samt utbedring av råte i bunnsvill og bordkledning på nordveggen.

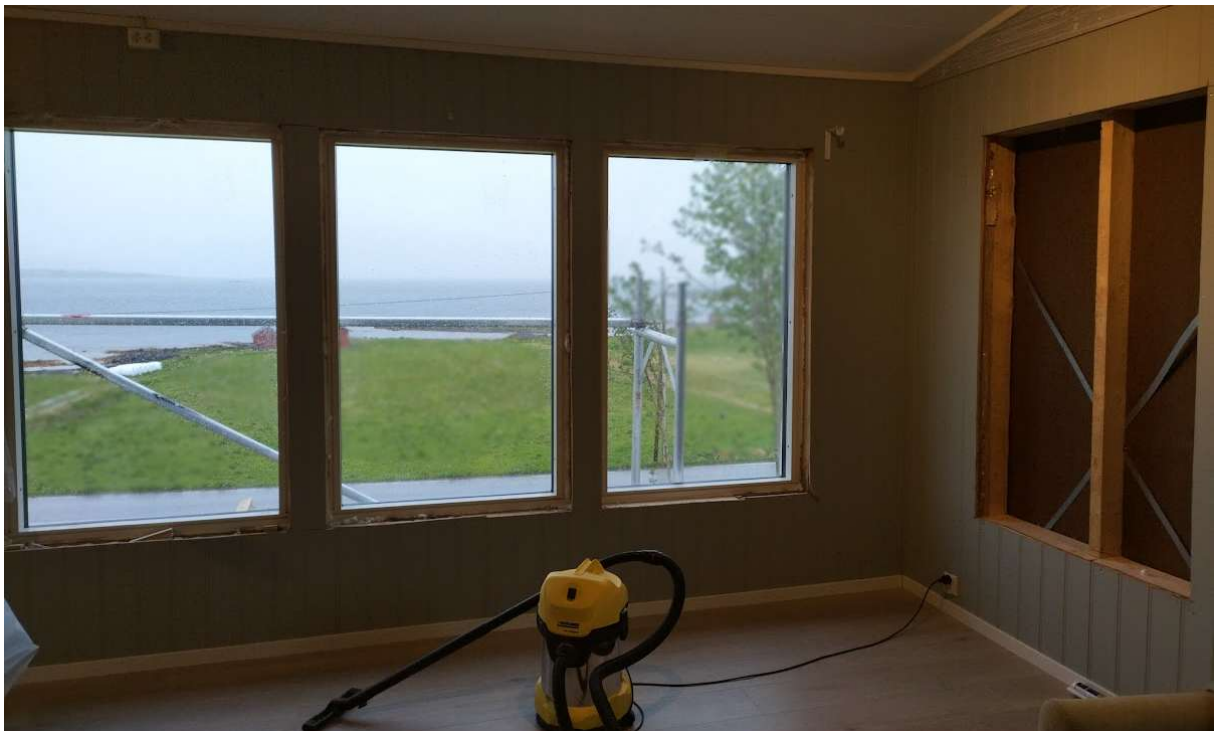
## 2023: Bytte av stuevinduer hovedetasje

Skipet Entreprenør AS har bistått med bytte av 3 originale stuevinduer i hovedetasje, samt 1 nytt stuevindu mot vest.
