# Madlaforkroken 6A

gnr. 38, bnr. 751

Befaringsdato: 25.03.2026

Rapportdato: 26.03.2026

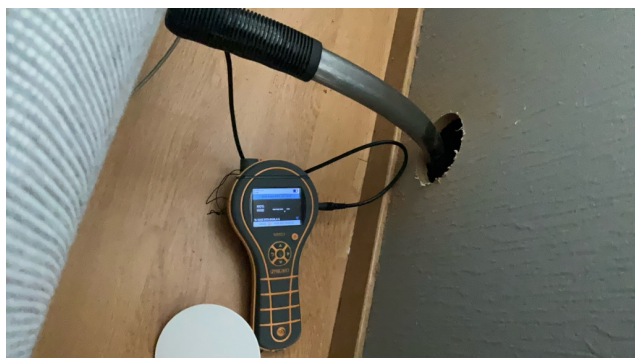
Hulltaking er utført fra soverom mot våtsone på badet. Det ble ikke avdekket unormale forhold på undersøkelsesstedet. Det presiseres at hulltaking kun er en stikkprøve, og at funnene derfor ikke kan utelukke eventuell fukt eller skader i andre deler av våtrommets konstruksjoner.

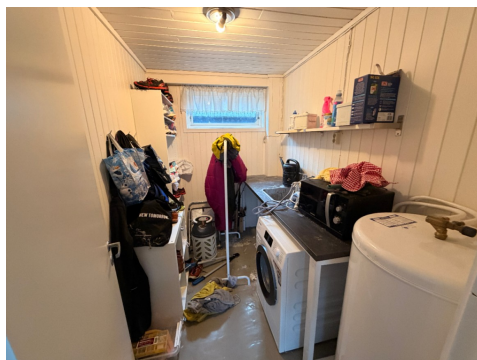
## UNDERETASJE > VASKEROM

### TG 2 Overflater vegger og himling

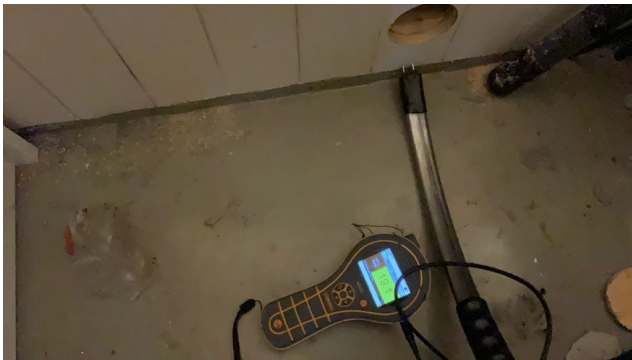
SOKKELLEILIGHET > BAD/VASKEROM

Det bør gjennomføres ytterligere undersøkelser for å avklare årsaken til de forhøyede fuktverdiene i vegg mot terreng.

Forhøyet fukt kan medføre risiko for mugg, sopp og råteskader i konstruksjonen, noe som kan føre til redusert inneklime og skade på bygningen.

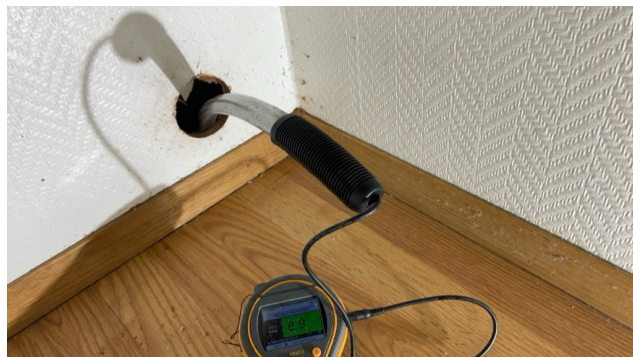
Hulltaking er utført fra kjøkken mot våtsone på bad/vaskerom. Det ble ikke avdekket unormale forhold på undersøkelsesstedet. Det presiseres at hulltaking kun er en stikkprøve, og at funnene derfor ikke kan utelukke eventuell fukt eller skader i andre deler av våtrommets konstruksjoner.
