Tilstandsrapport

Enebolig

J.M.Johansens vei 346, 8340 STAMSUND

Rapportdato: 24.04.2026

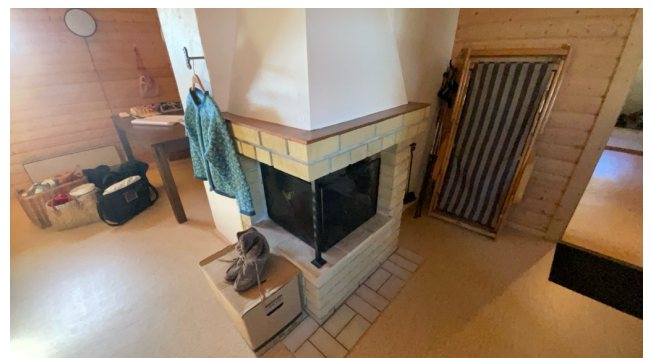
- Tidspunkt for piperehabilitering nærmer seg.
- Det må foretas tiltak for å lukke avviket.

Videre bør det vurderes nærmere undersøkelser og eventuelt utbedringer av pipen, da mer enn halvparten av forventet brukstid er passert, noe som øker risikoen for svekket funksjon og sikkerhet.

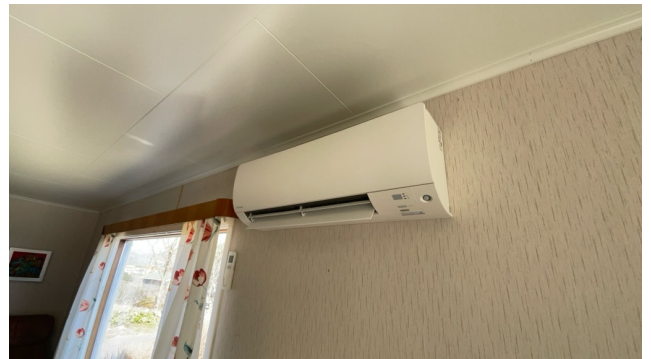
Det er installert varmepumpe fra Daikin fra 2018.
