Egenerklæring

Østfjellveien 341, 2440 ENGERDAL

BRA-i: 57 m²

Rapportdato: 24.4.2026 (Gyldig til 24.4.2027)

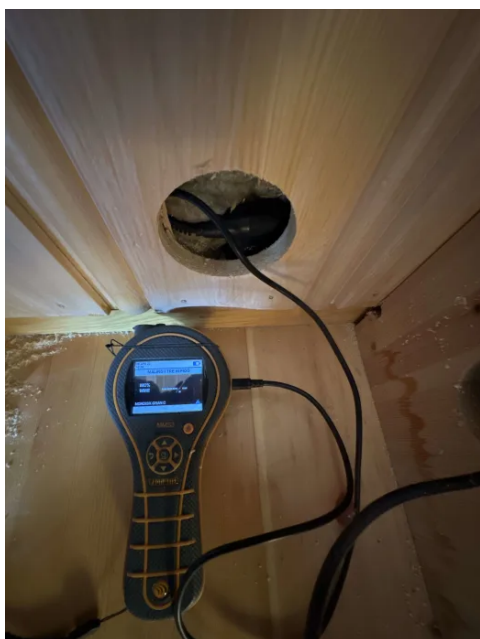
Badet fungerer med dagens tilstand, men på grunn av alder bør det brukes med forsiktighet og jevnlig kontroll av overflater anbefales. Det anbefales å fortsatt benytte et dusjkabinett for å unngå fuktbelastning fra fritt vann på gulv og vegger.

Lokal utbedring rundt rørføringer anbefales for bedre sikkerhet.

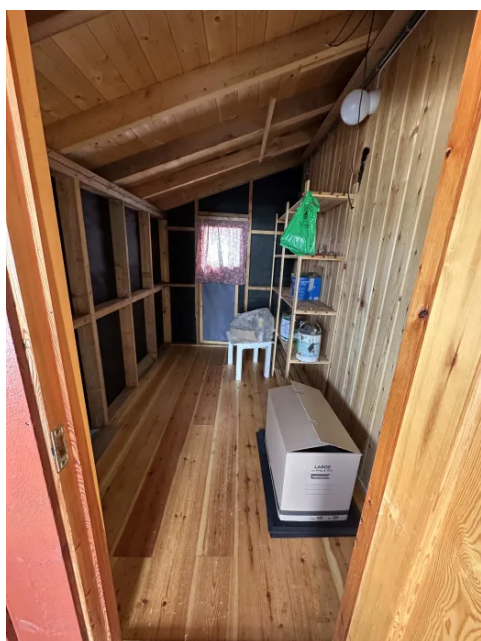
6.21 Bod med utvendig adkomst

Bod med utvendig adkomst via overbygget inngangsparti. Boden har tregulv og innvendige overflater av trepanel på en vegg. Vegger er dels åpne og uisolert. Himling følger takfallet og er utført med bordet undertak. Boden er utstyrt med elektrisk anlegg/sikringskap og har innlagt strøm. Vinduer og dør er utført i tre.
