## Vestvågøy kommune

gnr. 18, bnr. 181

Befaringsdato: 10.04.2026

Rapportdato: 14.04.2026

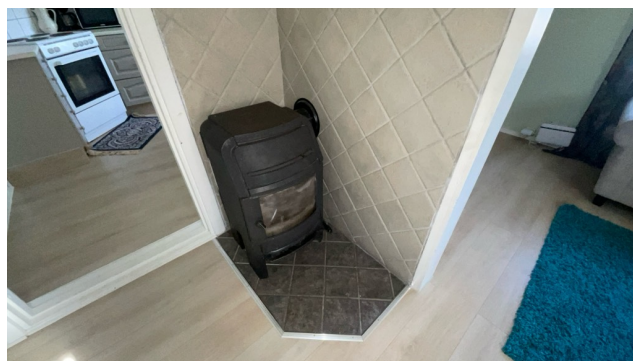
- Tidspunkt for piperehabilitering nærmer seg.

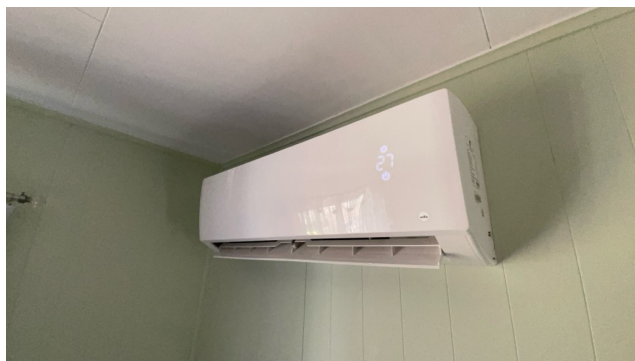
- Det er ikke behov for utbedringstiltak siden varmesentralen fungerer i dag, men ut ifra alder kan skader plutselig oppstå på eldre anlegg.

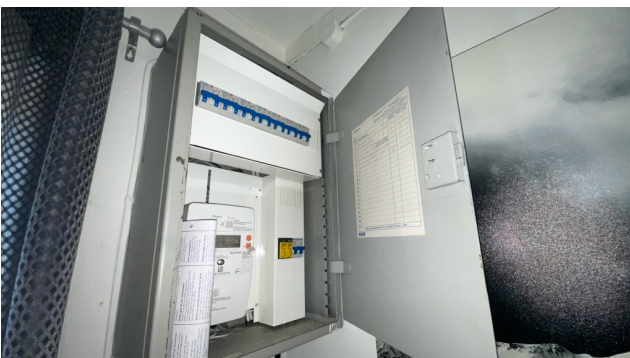
- Det er ikke behov for utbedringstiltak siden anlegget fungerer i dag, men ut ifra alder kan skader plutselig oppstå på eldre anlegg.
