Egenerklæring

Nysethbakken 2, 2833 RAUFOSS

Befaringsdato: 27.04.2026

Rapportdato: 29.04.2026

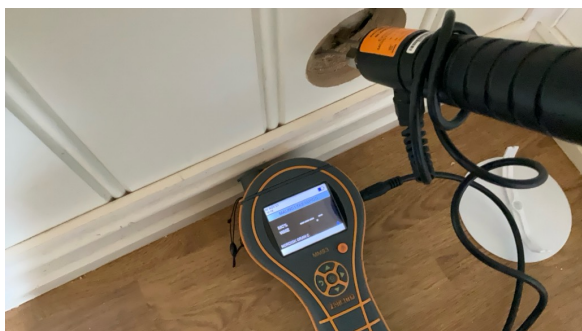
Fuktmåling med pigg mot våtrom: Det ble ikke målt forhøyde fuktverdier ved hulltaking på befaringstidspunktet.

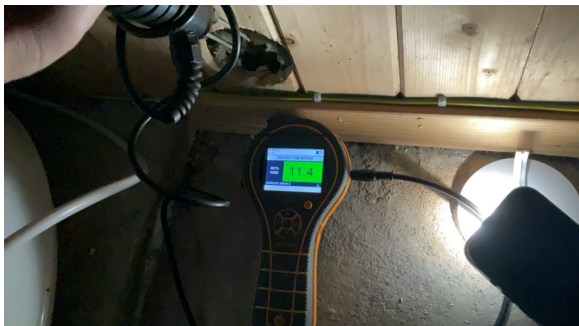
Fuktmåling med pigg mot våtrom: Det ble ikke målt forhøyde fuktverdier ved hulltaking på befaringstidspunktet.

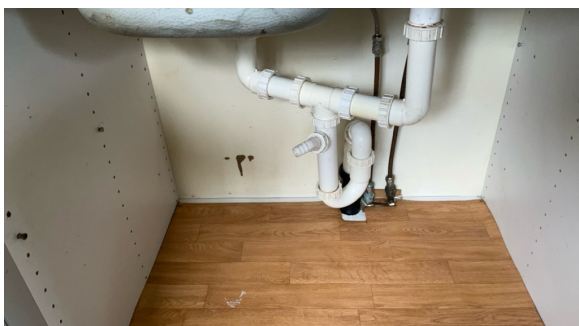
Benkeskap. Det anbefales å montere vannstoppventil med sensor under innredning.

Avhengig av bruksmønster og krav til estetikk av kjøper kan det være påregnelig med utskiftning/utbedringer av kjøkkeninnredningen.

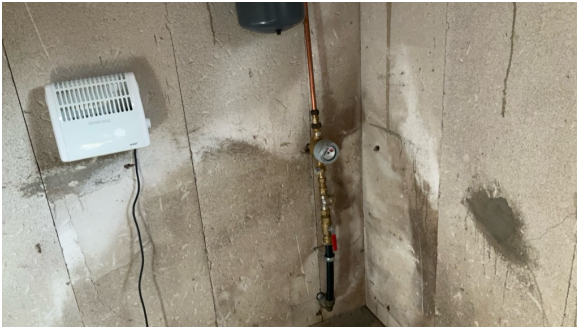
Innvendig hovedstoppekran og vannmåler er plassert i bodrom i kjeller.

- Andre tiltak:
- Når vannrør har oppnådd forventet funksjonstid er det økt risiko for fremtidige lekkasjer. Funksjonstid avhenger av bruk og type rør. Tidspunkt for utskifting er vanskelig å angi eksakt. Oppgradering må påregnes.
- Klamring av rør anbefales utført. Konsekvens av utilstrekkelig klamrede rør kan være lekkasjer og rørbrudd.

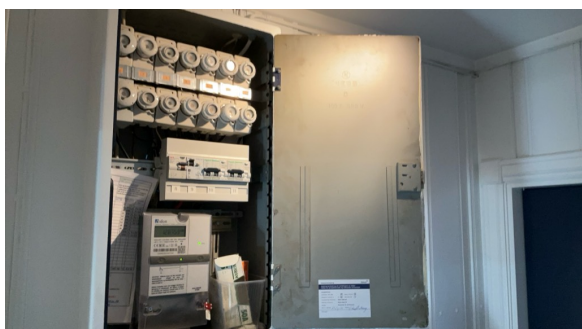
Sikringskåp med skrusikringer er plassert i entre.

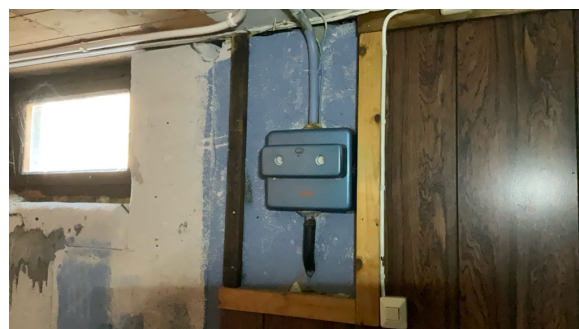
Strøminntak med skrusikring er plassert i kjeller.
