Tilstandsrapport

Enebolig

Karsrudskogen 15, 2835 RAUFOSS

Befaringsdato: 29.04.2026

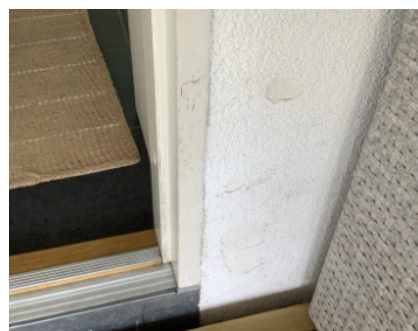
Redusert lufting bak kledning enkelte steder.

Løs puss på murfasade.
