# Vienvegen 12

# gnr. 20, bnr. 114

Befaringsdato: 30.04.2026

Rapportdato: 09.06.2026

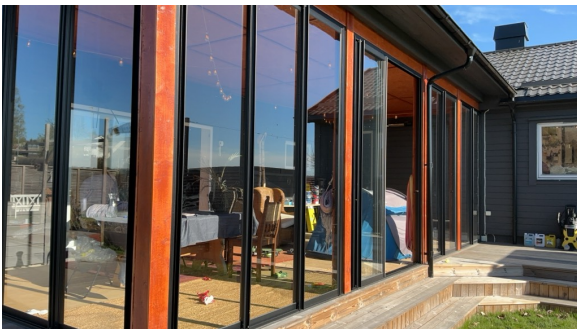
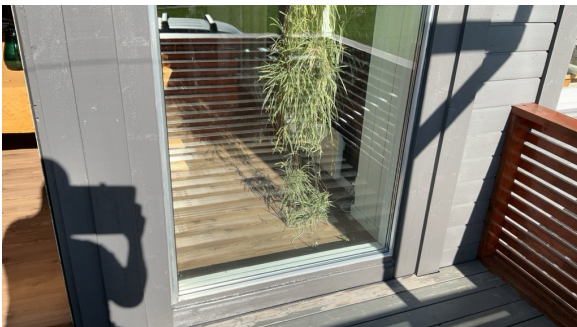
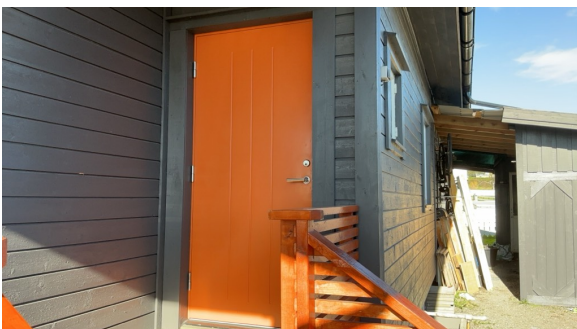
## TG 2 Vinduer - 1

Det er ikke behov for utbedringstiltak siden vinduene fungerer i dag, men ut ifra alder kan skader eller punkteringer oppstå på eldre dører med vinduer. Oppgraderinger/utskiftninger bør etter hvert påregnes.

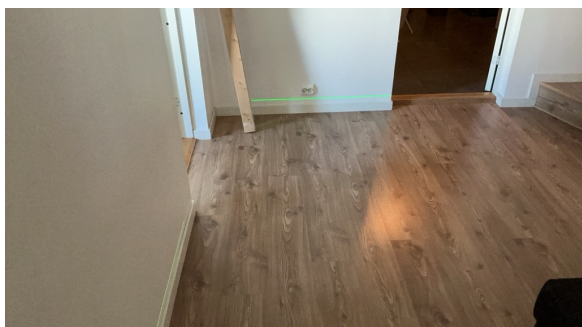
## ! TG 1 Etasjeskille/gulv mot grunn

Skjevheter og høydeforskjeller i etasjeskillere er kontrollert med krysslaser. Det er ikke funnet nevneverdige avvik, kun mindre høydeforskjeller på ca. 5-15mm. er registrert ved stikkprøvekontroll. Lokale større avvik kan likevel påregnes. Dette er ikke unormalt i denne type boliger.

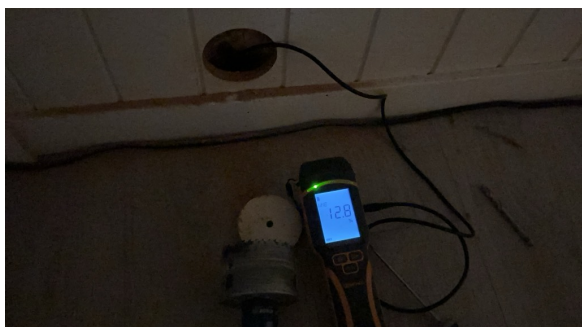
## TG 1 Rom Under Terreng

Det gjøres oppmerksom på at utforede og innkledde vegger under terreng er å betrakte som en risikokonstruksjon med erfaringsmessig høy skadefrekvens. Det anbefales å følge med på utviklingen.

Hulltaking er foretatt uten å påvise unormale forhold. Dette er en stikktaking på ett sted, og det utelukker ikke at det kan være risiko for skader andre steder i konstruksjonen.

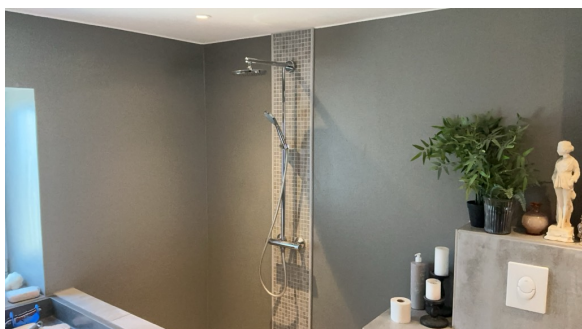
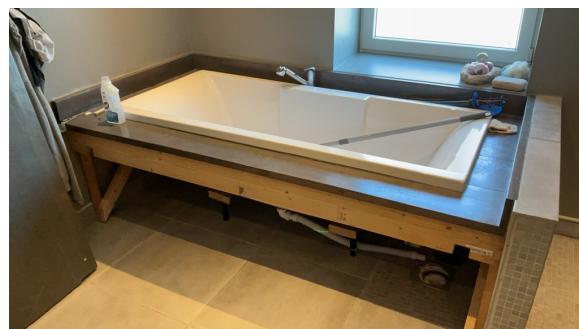
## ETASJE > BAD 2

### **TG 2** Ventilasjon

Tilluft i/under dør anbefales etablert.

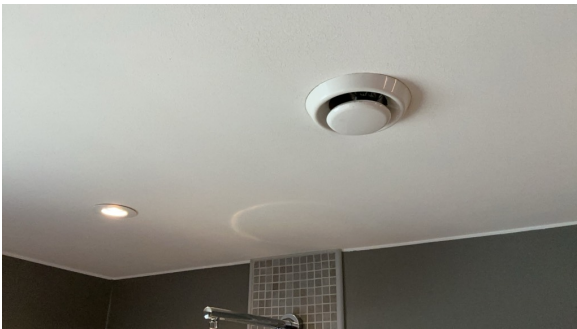
## ETASJE > BAD 2

### ! TG 0 Tilliggende konstruksjoner våtrom

Hulltaking er ikke foretatt da det ikke er fysisk mulig pga. tilliggende konstruksjoner. Fuktsøk er utført og det er ikke avdekket unormale forhold.

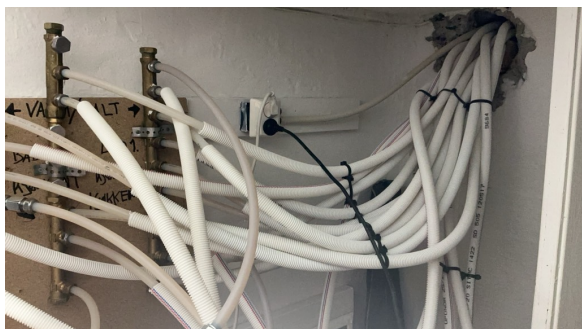
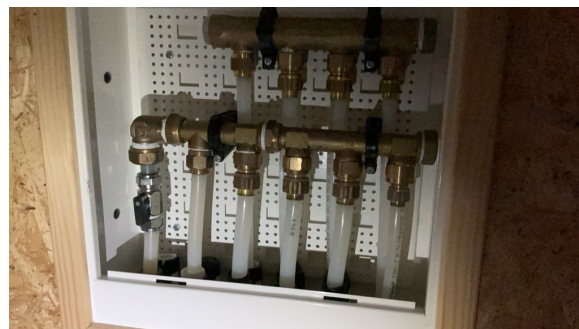
## TEKNISKE INSTALLASJONER

### TG.2 Vannledninger

Nærmere undersøkelser anbefales utført.

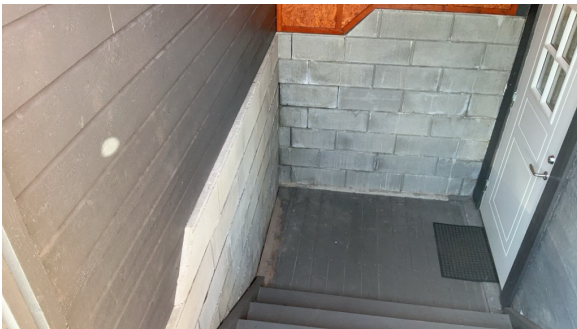
Murt støttemur, utført med murte blokker.

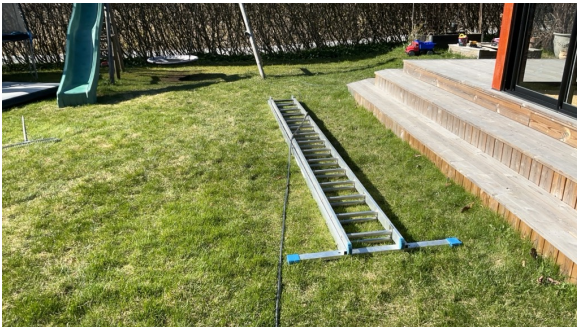
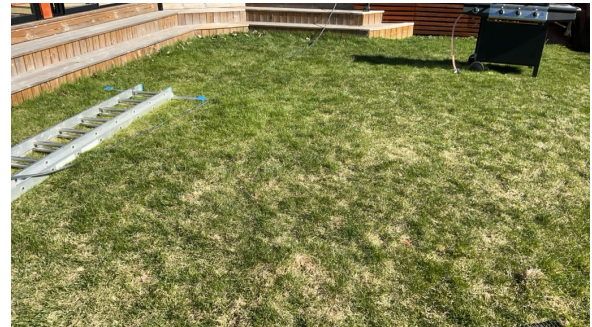
Tomten er flat.
