# Hansemyrveien 30B

# Tilstandsrapport

gnr. 59, bnr. 180, snr. 2

## TOMANNSBOLIG

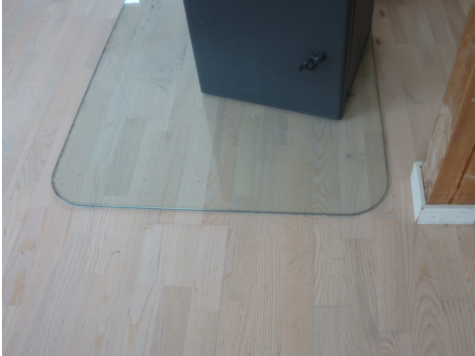
Brannsikker plate under ovn i stue

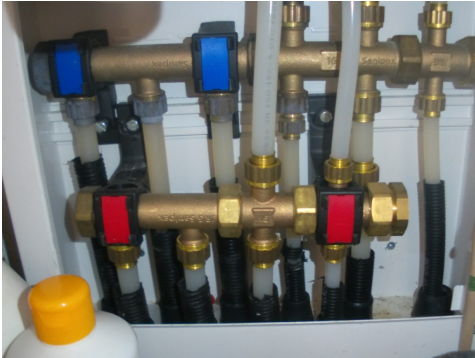
Rør-i-rør skap plassert i innredningen i vaskerom

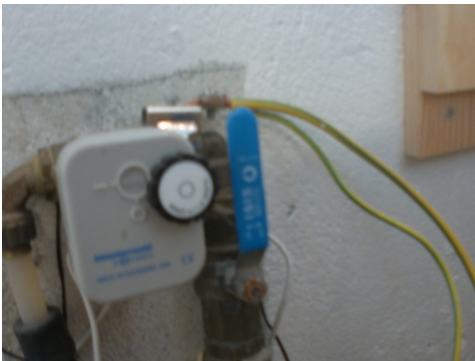
Stoppekran kommer inn i vaskerom.
