Artilleriveien 7

Tilstandsrapport

# gnr. 136, bnr. 174

ENEBOLIG

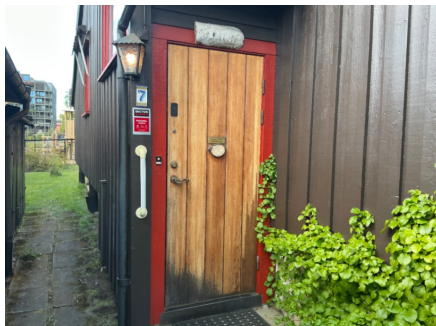
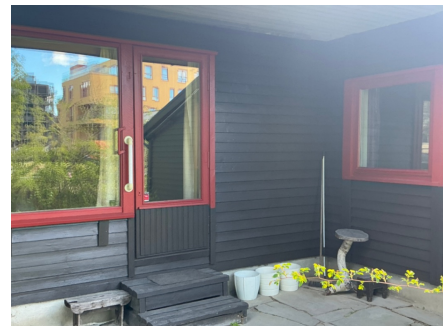
Vurdering av avvik:

- Det er avvik:

Konsekvens: Slitasje og sprekker i karm og ramme kan gi redusert tetthet og forkortet levetid.

Tiltak: Utføre nødvendig vedlikehold og skifte dører som har svekket funksjon.

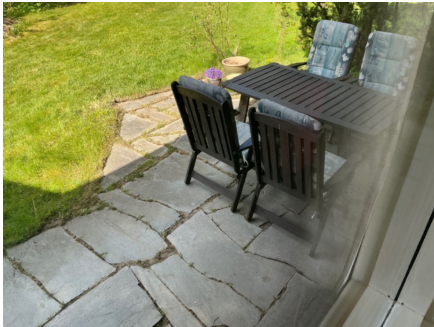
TG 1 Balkonger, terrasser og rom under balkonger

Det er en overbygget, skifer lagt uteplass, oppmålt til ca 17 kvm.

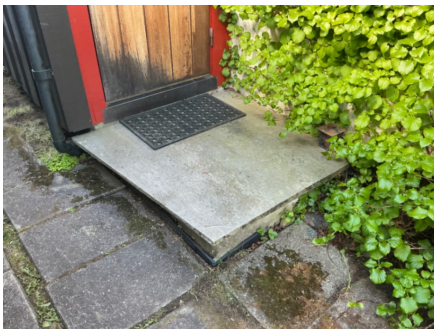
TG 1 Utvendige trapper

Støpt trapp med skiferhelle til inngangsdør. Tretrapp til uteplass.

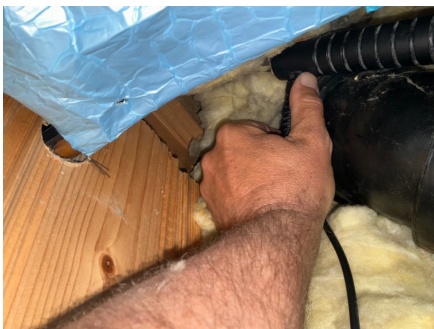
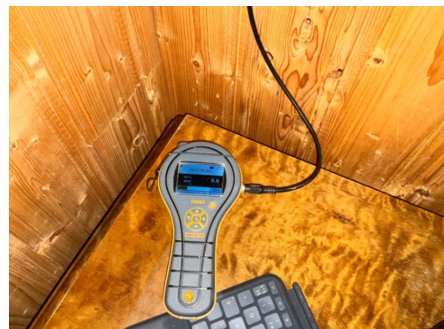
TG 1 Tilliggende konstruksjoner våtrom

Hulltaking er foretatt uten å påvise unormale forhold. Hulltaking er foretatt ved/i Bod i kjeller. Fuktkvotemåling (vekt%) i konstruksjonen ble målt til 8.

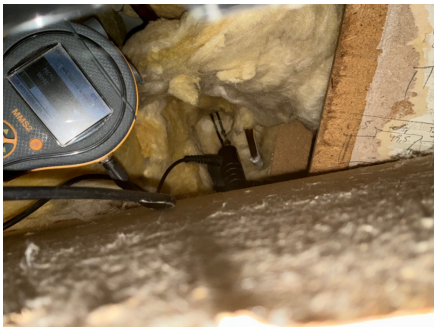
Hulltaking er foretatt uten å påvise unormale forhold. Hulltaking er foretatt ved/i Bod i kjeller. Fuktivotemåling (vekt%) i konstruksjonen ble målt til 8.

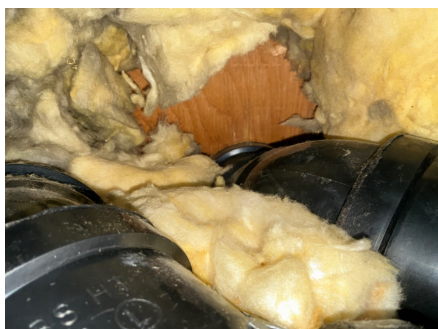
Hulltaking er foretatt uten å påvise unormale forhold. Hulltaking er foretatt ved/i Bod i kjeller. Fuktkvotemåling (vekt%) i konstruksjonen ble målt til 8.
