Tilstandsrapport

Enebolig

Øravegen 64, 6652 SURNADAL

Befaringsdato: 20.04.2026

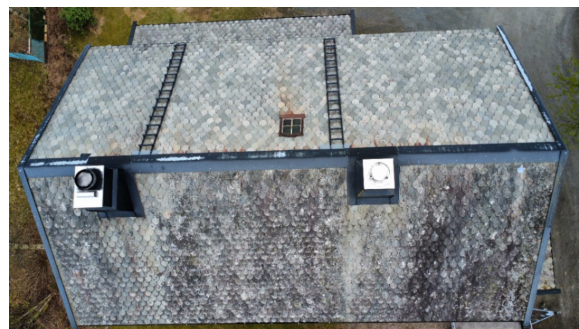
Oversiktsbilde hovedtak.

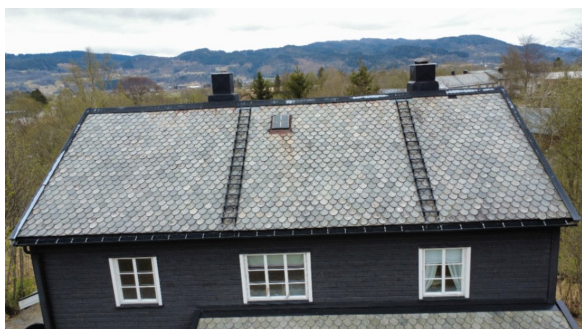
- Mer enn halvparten av forventet brukstid er passert på taktekingen.
- Mer enn halvparten av forventet brukstid er passert på undertak.
- Det er avvik:
- Taktekkingen har mose og slitasje på grunn av elde.

Oversiktsbilde, sørside av hovedtak.

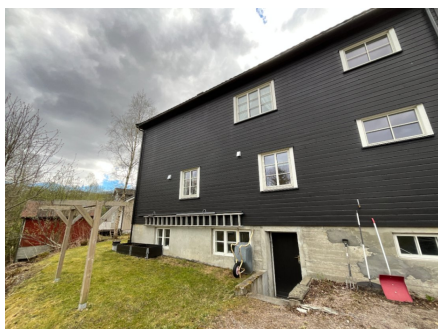
Kjellertrapp i pusset beong

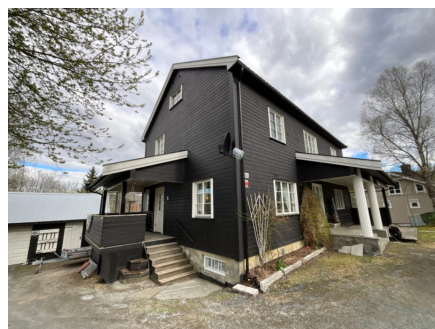
Tretrapp til hovedytterdør og betongtrapp belagt med skifer og pussede opptrinn for balkongdør.

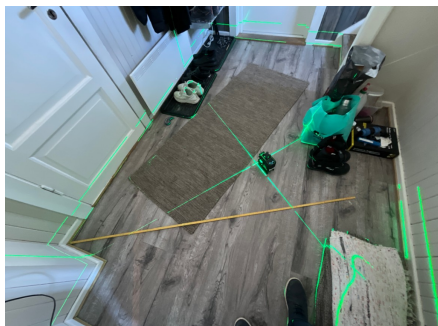
Gang 1. etasje:

Plassering av laser ved kontroll av gang er på gulvet forholdsvis midt i rommet. Det er målt 17 mm. høydeforskjell gjennom rommet. Høyeste punkt er målt i hjørnet ved døråpning mot tilstøtende stue og bad i sørlig hjørne av gangen. Laveste punkt er målt midt på veggen ved trapp/kjellernedgang. TG 2.

Over en avstand på 2 meter er det målt 15 mm. høydeforskjell. Det er målt fra høyeste punkt i hjørnet ved døråpning mot tilstøtende stue og bad i sørøstlig hjørne av gangen og i retning mot laveste punkt. TG 2.

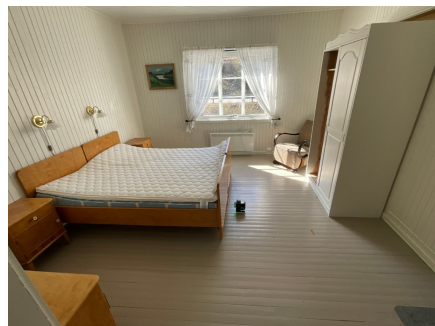
Soverom 2. 2. etasje:

Plassering av laser ved kontroll av soverom 2. er på gulvet forholdsvis midt i rommet. Det er målt 17 mm. høydeforskjell gjennom rommet. Høyeste punkt er målt ved gulvlist mellom vedovn og døråpning. Laveste punkt er målt ved gulvlist mellom garderobeskap og vedovn. TG 2.

Over en avstand på 1,6 meter er det målt 17 mm. Høydeforskjell. Det er målt mellom høyeste og laveste punkt. TG 2.

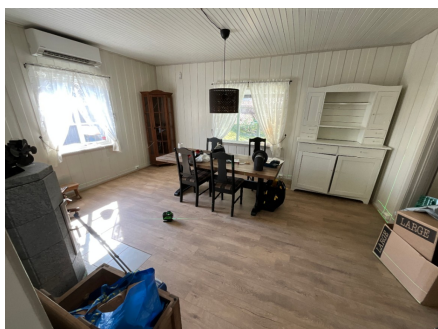
Spisestue 1. etasje:

Plassering av laser ved kontroll av spisestue er på gulvet forholdsvis midt i rommet. Det er målt 17 mm. høydeforskjell gjennom rommet. Høyeste punkt er målt i byggets ytterhjørne mot sørøst. Laveste punkt er målt ved stikkontakt på vegg ved åpning mellom spisestue og stue. TG 2.

Over en avstand på 2 meter er det målt 3 mm. høydeforskjell. Det er målt fra hjørneskap i hjørne mot vest og mot midten av rommet. TG 1.

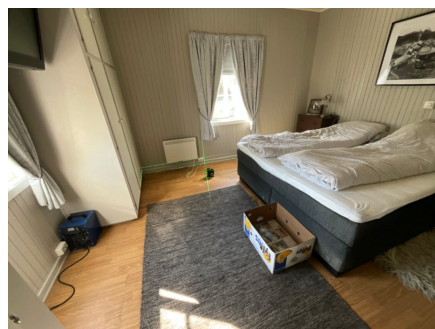
Soverom1. 2. etasje:

Plassering av laser ved kontroll av soverom 1. er på gulvet ved panelovn. Det er målt 31 mm. høydeforskjell gjennom rommet. Høyeste punkt er målt i hjørnet mellom yttervegg og det garderobeskapet som er nærmest vedovn ved vindu. Laveste punkt er målt i hjørne mellom yttervegg og innervegg i rommets vestlige hjørne. TG 3.

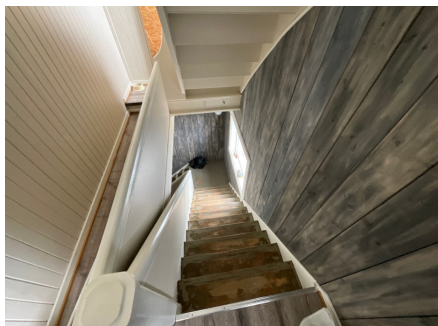
Trapp mellom 1 etasje og 2. etasje.

- Tiltak:
- Overflatebehandlingen på trinnene bør utbedres for å hindre videre slitasje og redusere risiko for skader, samt for å sikre et trygt og sikkert trappeløp. Manglende vedlikehold kan føre til glatte trinn og økt fare for fallulykker.

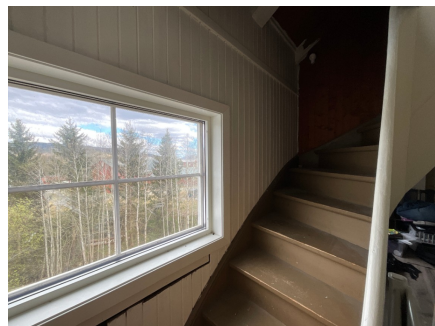
Trapp til kaldloft.

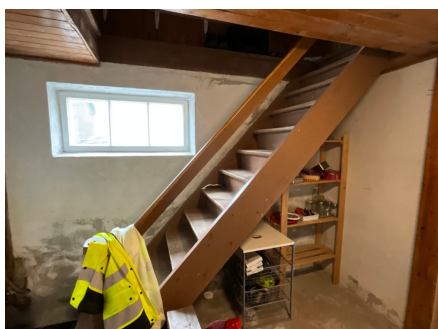
Innvendig kjellertrapp.

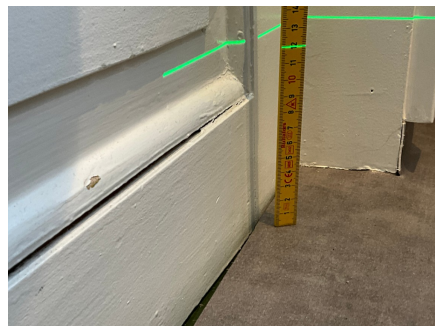
Måling ved dørterskel ved kjellertrapp.

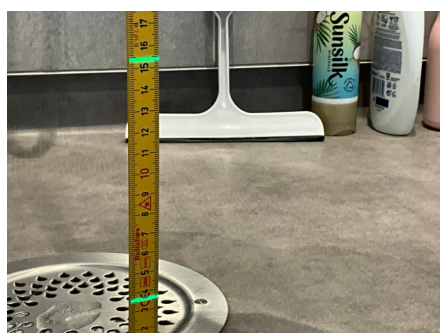
Måling ved sluk.

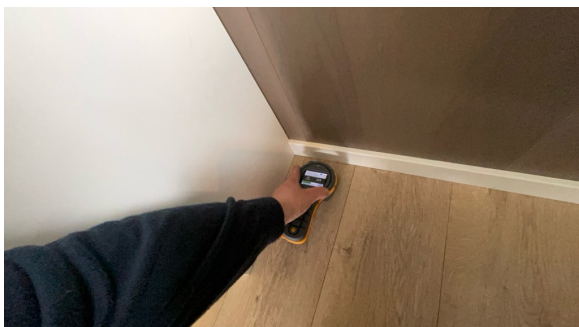
Fuktsøk er utført på gulv i kjøkken. Ingen forhøyde fuktavvik er målt

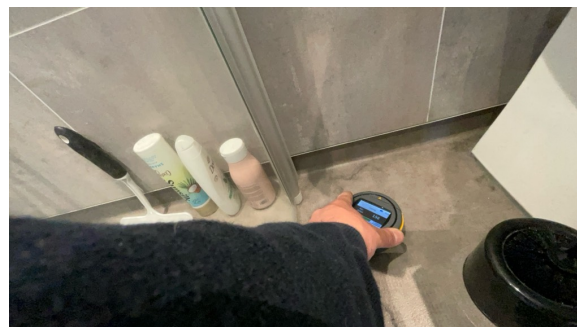
Fuktsøk er utført på gulv og vegg ved dusjvegg/toalett. Ingen forhøyde fuktavvik er målt.

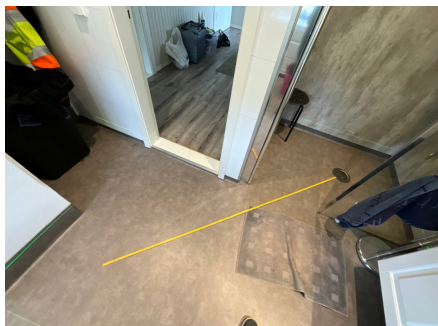
Måling av fall 2 meter fra sluk.

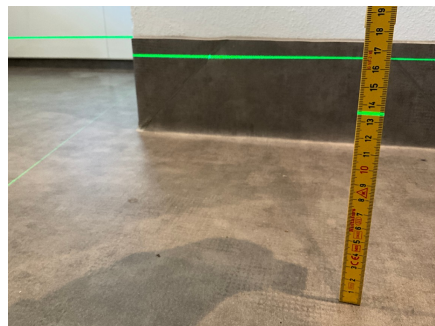
Måling av fall 2 meter fra sluk.

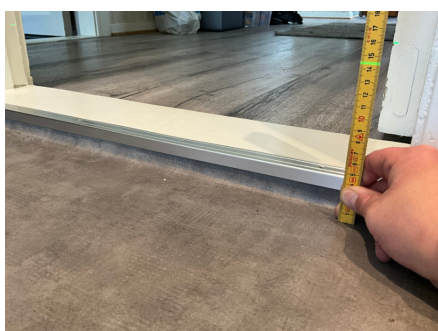
Måling ved dørterskel.

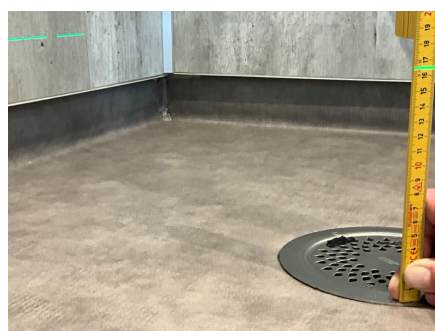
Måling ved sluk.

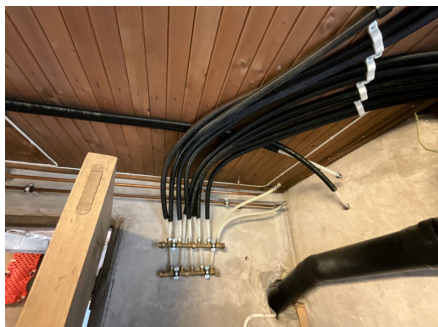
- Rørkursene på rør-i-rør systemet bør merkes. Manglende merking gjør det vanskelig å identifisere og vedlikeholde de riktige delene av rørsystemet, noe som kan føre til økt risiko for feil ved reparasjoner og vedlikehold, samt unødvendige kostnader og tid brukt på feilsøking.

Fordelerstokker for rør i rørsystem montert på betongvegg i rom med sluk.

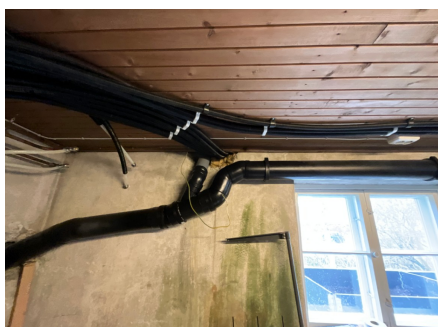
Avløpsrør i plast fra 2018.

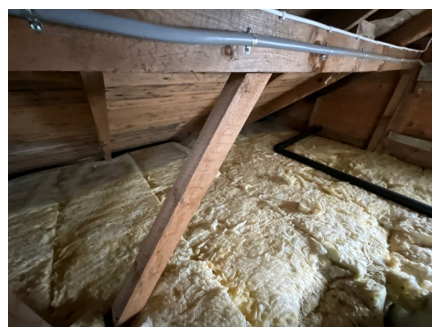
- Lufteøret er på kaldloft lagt horisontalt på Himlingsisolasjonen og ført ut gjennom yttervegg.

- Tiltak:
 - Lufteøret bør isoleres for å hindre kondens og fuktskader på kaldloftet.
 - Fallforholdene på lufteøret bør kontrolleres av fagkyndig for å sikre at eventuell kondensvann ledes tilbake til avløpssystemet, og for å unngå at vann blir stående i røret, noe som kan føre til tette rør eller fuktskader.

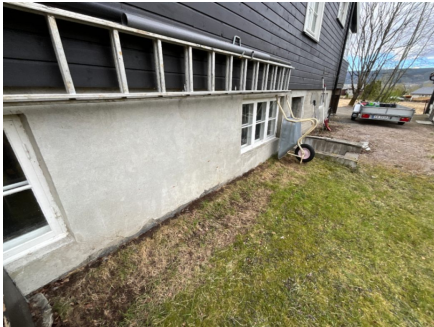
Grunnmur.

- Grunnmursplast mangler klemlist på deler av veggen, noe som medfører fare for fukt bak grunnmursplasten.

- Det er påvist indikasjoner på at drenering/tettesjikt har begrenset effekt. Indikasjonen er basert på observasjoner av saltutslag og avflassing av maling på innsiden av grunnmuren. Avviket må ses i sammenheng med avvik for saltutslag og avflassing for bygningsdelen rom under terreng.

- Det bør etableres klemlist på grunnmursplasten for å hindre fuktinntrengning bak plasten.

- Det anbefales å etablere eller forbedre utvendig fuktsikring av grunnmuren ved kjeller/underetasje, samt vurdere utskifting eller utbedring av dreneringen, da mer enn halvparten av forventet levetid er overskredet og det er indikasjoner på redusert effekt.

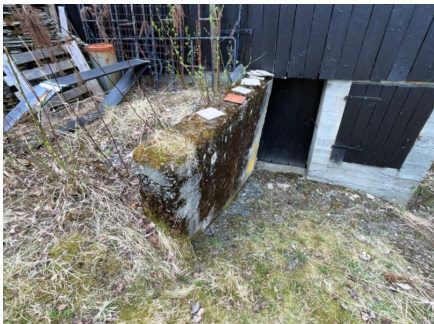
- Det er påvist større sprekker og/eller skjevheter i muren.
- Støttemuren har vesentlige skjevheter.

Forstøtningsmur med store skjevheter.

- Forstøtningsmuren bør utbedres eller eventuelt rives og bygges opp på nytt for å hindre ytterligere skader og risiko for utrasing. Sprekker og skjevheter kan føre til redusert stabilitet og fare for at muren kollapser, noe som kan medføre skade på eiendom eller personer.

- Valg av utbedringsløsning vil påvirke totalkostnaden. Det er i tiltakskostnaden tatt utgangspunkt i å rive muren og sette opp ny mur inkludert nødvendige gravearbeider.

Kostnadsestimat: 20 000 - 100 000

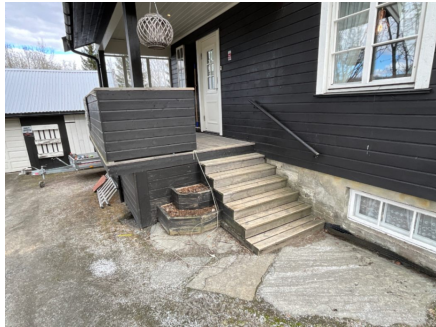
Trapp til hovedytterdør mangler rekkverk.

- Rekkverk må monteres på utvendige trapper for å lukke avviket og sikre trygg ferdsel og redusere risiko for fall.
- Rekkverk eller annen sikring må etableres på forstøtningsmurer der dette kreves etter dagens krav, for å lukke avviket og forhindre fall og personskade.

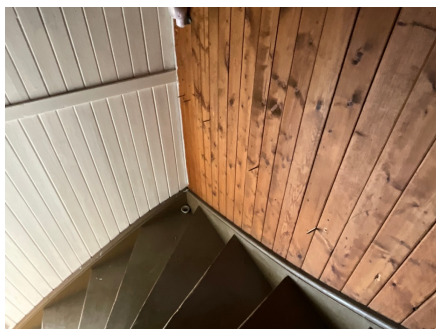
Skruer stikker ut av veggen i trappeløp til kaldloft

- Skruer som stikker ut i trappeløpet til kaldloftet bør fjernes eller kappes, slik at risiko for personskade elimineres.
- Det bør gjennomføres radonmålinger, og eventuelle tiltak vurderes dersom forhøyede verdier påvises. Manglende radonsperre og målinger medfører usikkerhet om innemiljøet og økt helserisiko.

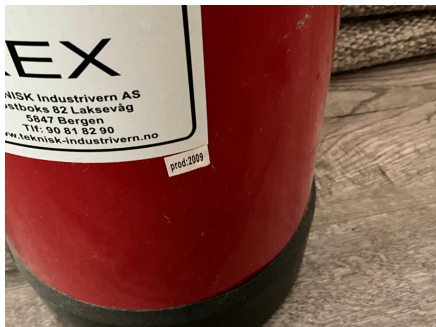
- Det er mangler/skader på håndslukkerutstyr ihht gjeldende forskrift om brannforebygging. Brannslukker er fra 2009.
- Det mangler håndløper på vegg i det innvendige trappeløpet.

Brannslukker fra 2009.

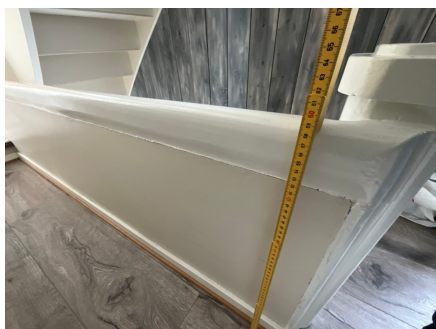
- Det er påvist avvik innen helse miljø eller sikkerhet.
- Det mangler håndløper på vegg i det innvendige trappeløpet.
- Rekkverket på balkong eller terrasse er for lavt i forhold til dagens krav.

Rekkverk i gang i 2 etasje med høyde ca. 60 cm.
