Tilstandsrapport

Enebolig

Nordlivegen 699, 2849 KAPP

Befaringsdato: 22.05.2026

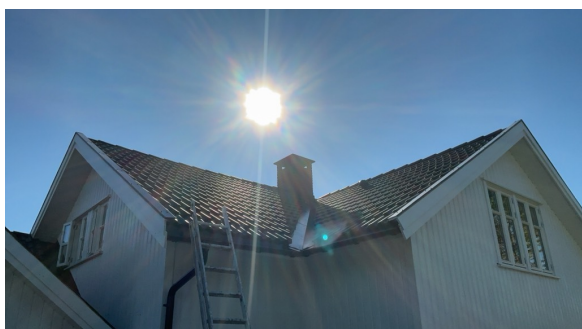
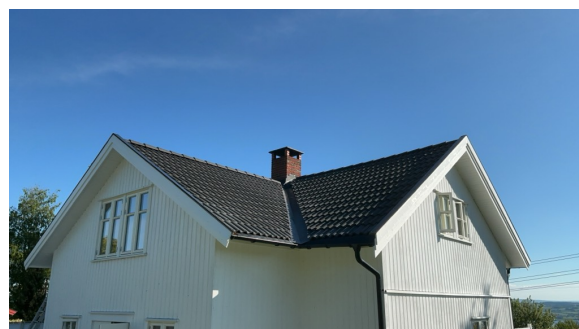
TG 1 Nedløp og beslag

Taket er tekket med betongtakstein. 2016 - 2022. Opplyst av eier. Taktekkingen er besiktiget fra bakkenivå og innvendig i bolig da det ikke var godkjent sikringsutstyr for arbeid på tak på befaringen. Undertak er ikke vurdert da dette ikke var tilgjengelig for inspeksjon på befaringsdagen. Pipebeslag og andre gjennomføringer i taktekking er ikke kontrollert, dette anbefales på generell basis undersøkt. Gjennomføringer i taktekking er svake punkt og risikoen for skader er høy.

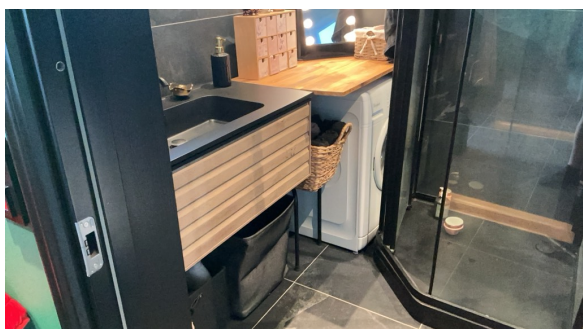
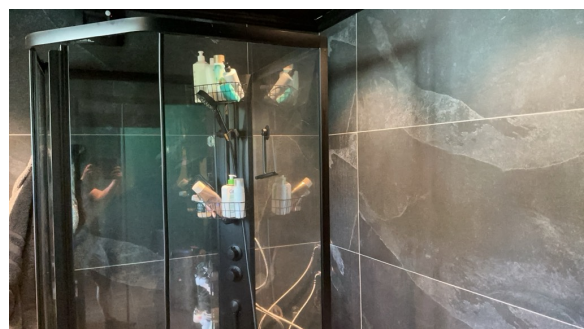
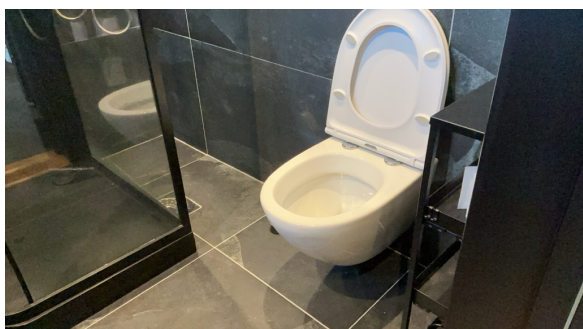
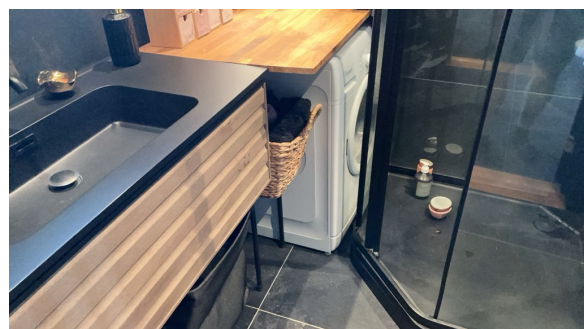
TG1 Ventilasjon

Mekanisk ventilasjon, ventil på vegg. Mangler tilluft.

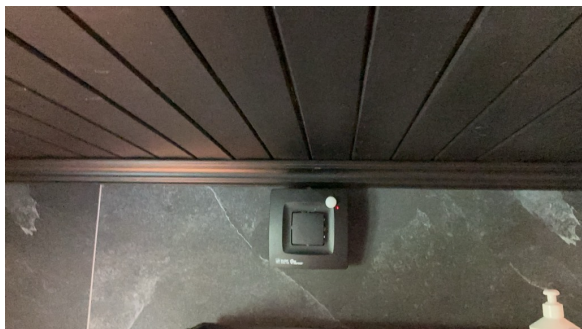
TG 0 **Tilliggende konstruksjoner våtrom**

Badet er tilnærmet nytt, ingen indikasjoner på fukt og rommet er fagmessig utført. Hulltaking er derfor ikke utført. Dersom en kjøper likevel skulle kreve det, er det gjort avtale med selger at dette kan utføres.

Ved enkle fuktsøk ble det ikke registrert verdier utover hva som forventes som normalt.

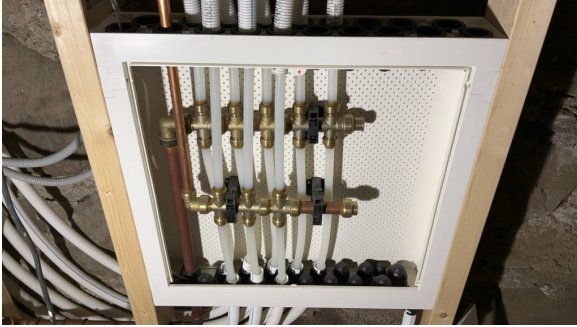
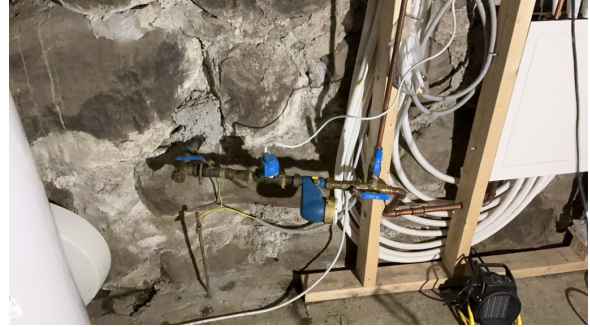
TG 1 Avløpsrør

Nye avløpsrør kjøkken 2020-2022. Opplysta av eier.

Anlegget er ikke teknisk vurdert. Jeg er ikke VVS fagmann, kontakt rørlegger for evt. nærmere kontroll av anlegget. Bunnledningene og utvendige ledninger er nedgravd og ikke tilgjengelig for inspeksjon.
