Tilstandsrapport

Fritidsbolig

Eidsfjordveien 591 H, 8415 SORTLAND

# gnr. 44, bnr. 28

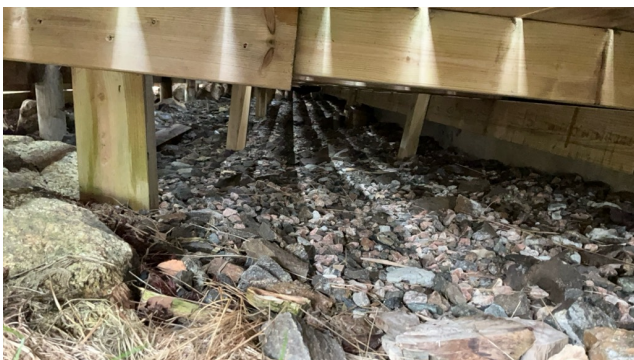
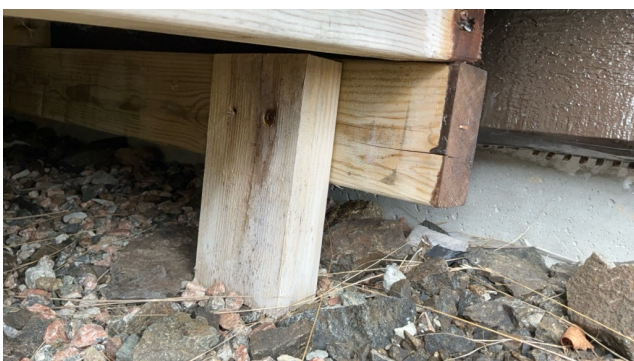
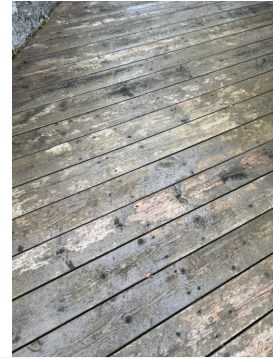
- Det er avvik:
- Fundamentering og understøttelse av terrasse mot sørøst fremstår som svakt og ufagmessig utført.
- Terrassedekke preges stedvis av værslitasje og vedlikeholdsbehov.

- Tiltak:
- Fundamentering og understøttelse av terrasse mot sørøst bør forsterkes og utføres fagmessig for å sikre tilstrekkelig bæreevne og stabilitet, slik at risiko for setningsskader eller kollaps reduseres.
- Terrassedekket bør vedlikeholdes for å forhindre videre forringelse og redusere risiko for råte og svekket funksjon.

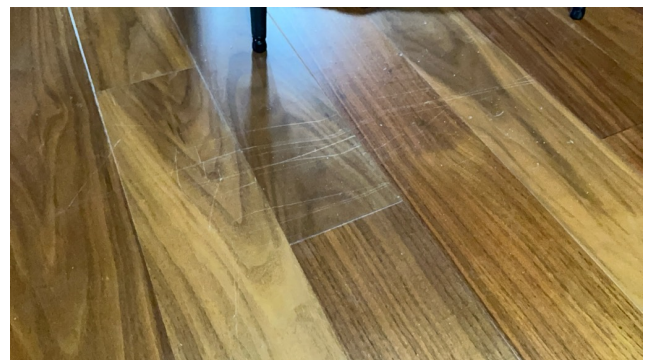
Overflatene fremstår med normal bruksslitasje, med stedvise mindre kosmetiske avvik.

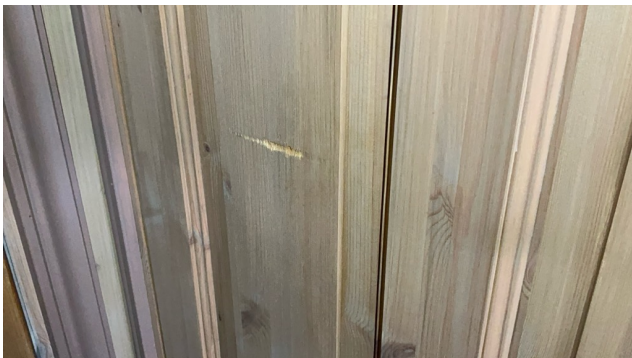
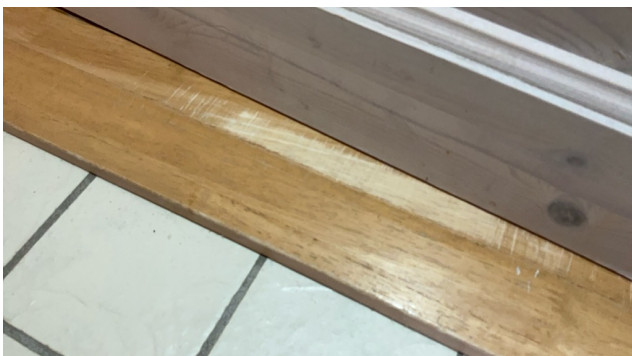
Det er påvist mindre avvik og skjevheter på enkelte dører.

Det er behov for mindre justeringer og overflateutbedringer på enkelte dører

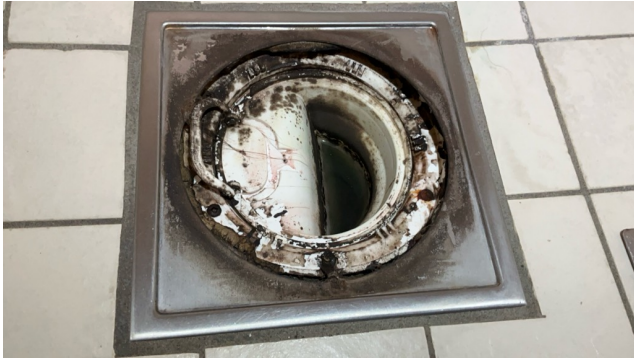
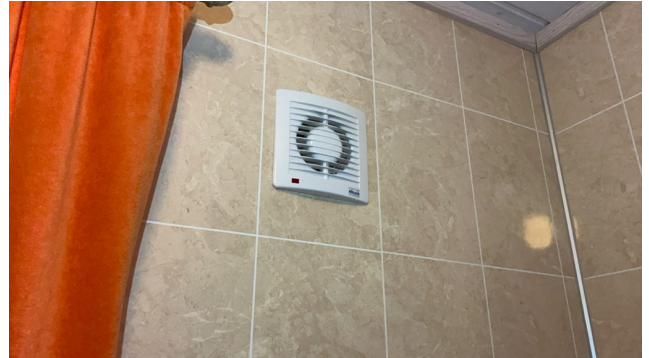
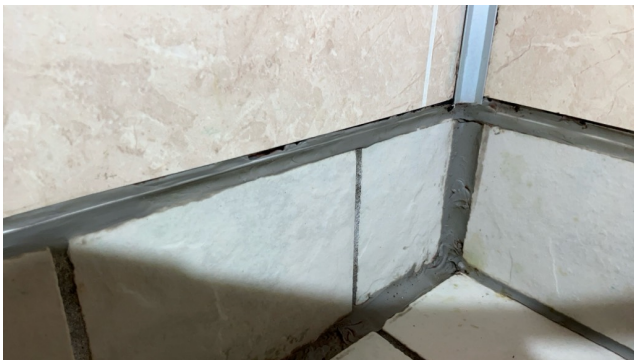
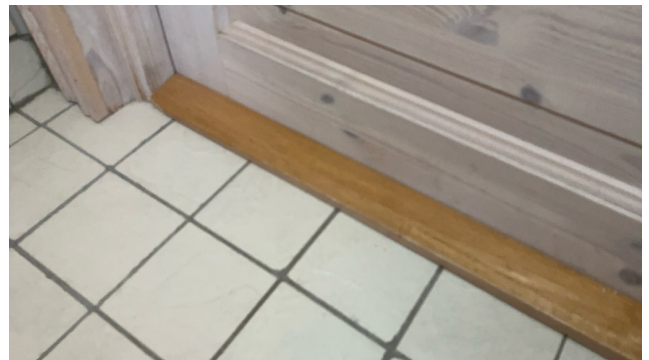
- Det er avvik:
- Dagens krav til fall er ikke oppfylt.
- Det er påvist avvik og ufagmessig utførelse av mykfug i overgang mellom gulv og sokkelflis.

Konsekvensen av mangelfullt eller feilmontert tettesjikt er økt risiko for vannlekkasjer og fuktskader i tilstøtende konstruksjoner.

- Tiltak:
- Vær oppmerksom ved bruk, forholdet bør holdes under oppsikt. Avviket kan føre til ulemper ved bruk, og medfører økt risiko for spredning av vann til tilstøtende rom ved en evt. ukontrollert vannlekkasje på våtrommet.
- For å få tilstandsgrad 0 eller 1 må gulvet bygges om, for å få riktig fall til sluk. Det vil imidlertid sjelden være økonomisk rasjonelt som et enkeltstående tiltak. Ved en eventuell renovering, påse at våtrommet bygges med riktig fall til sluk.
- Mykfug i overgang mellom gulv og sokkelflis bør utbedres fagmessig for å hindre fuktskader og lekkasjer i konstruksjonen.

- Andre tiltak:
- Det bør vurderes å utbedre tettesjiktet og montere baderomspanel i henhold til produsentens monteringsveiledning for å sikre tilfredsstillende fuktsikring i våtsoner.

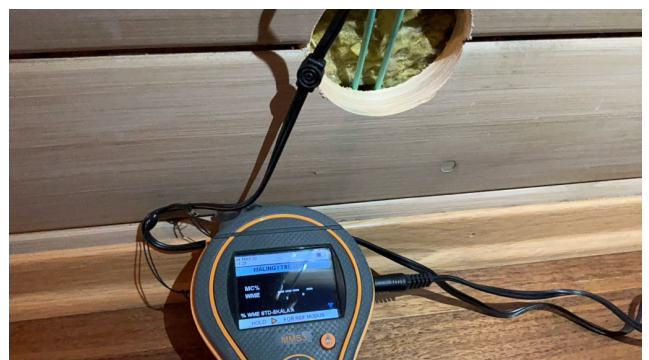
Hulltaking er foretatt fra stue, mot våtsone i dusj, uten å påvise unormale forhold.

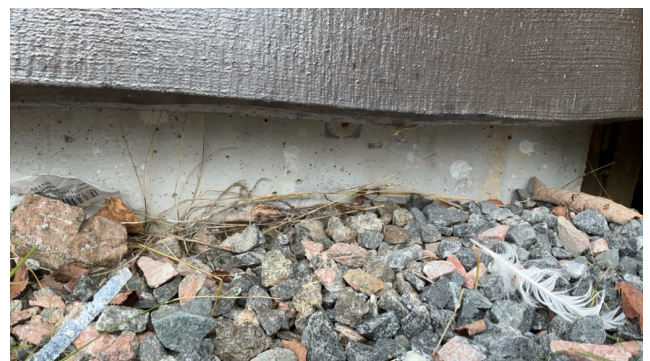
Boligen er utført med ringmur i betong.

Det meste av grunnmuren er skjult under terrasser, og inspeksjon har derfor ikke vært mulig.

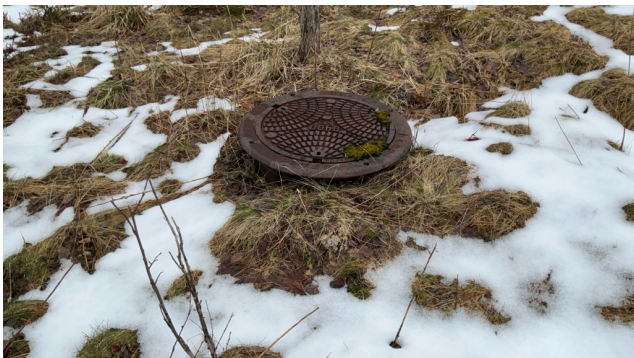
Lukket septikkum i glassfiber, felles med naboeiendom. Anlegget forutsettes godkjent.
Septikkum er kun inspisert fra utside, tilstandsgrad er utelukkende vurdert ut fra alder.
