Egenerklæring

Hovinvegen 119, 2410 HERNES

Tilstandsrapport

ENE BOLIG

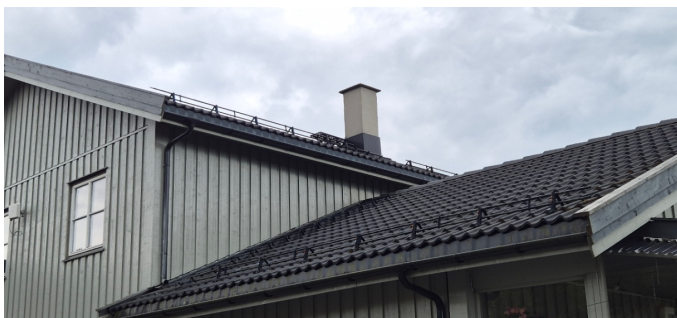
Siden taket (takkonstruksjon, takteking og skorstein) kun er observert fra bakkenivå, er vurderingen begrenset av dette. Det er ikke sikkerhetsmessig forsvarlig å bevege seg ut på taket eller observere fra stige. Selv om det ikke er avdekket skader under befaringen, betyr ikke dette at det ikke foreligger skader som en besiktigelse på taket kan avdekke. Vær oppmerksom på denne risikoen. En undersøkelse av taket kan utføres av en fagperson under tilstrekkelige sikkerhetsforhold.

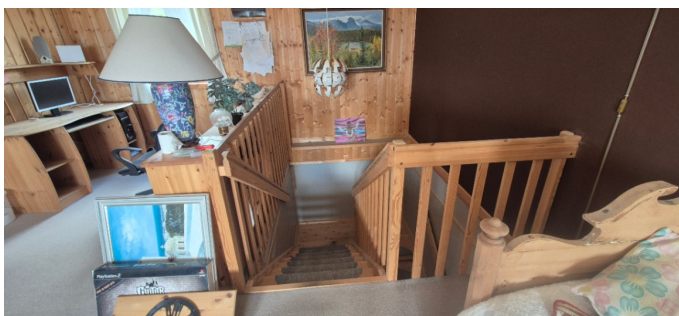
Det er lakkerte tretrapper mellom etasjene.

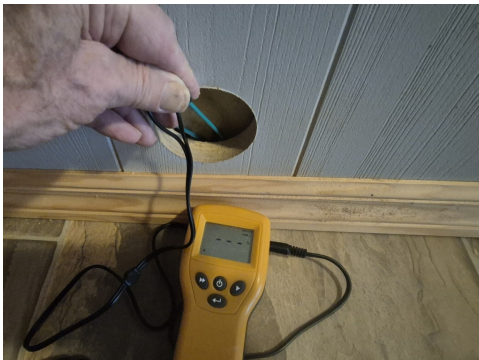
Hulltaking er foretatt uten å påvise unormale forhold. Hulltaking er foretatt fra entre og inn i vegg mot badet. Fuktkvotemåling (vekt%) i konstruksjonen ble målt til 0, (dvs. under 8).

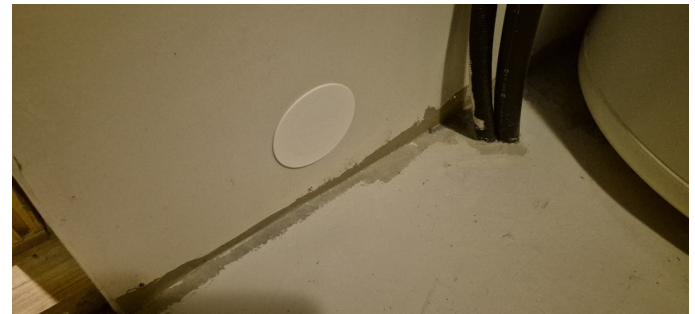
Hulltaking er foretatt uten å påvise unormale forhold. Hulltaking er foretatt fra bod og i vegg mot vaskerommet. Fuktkvotemåling (vekt%) i konstruksjonen ble målt til 0, (dvs. under 8).

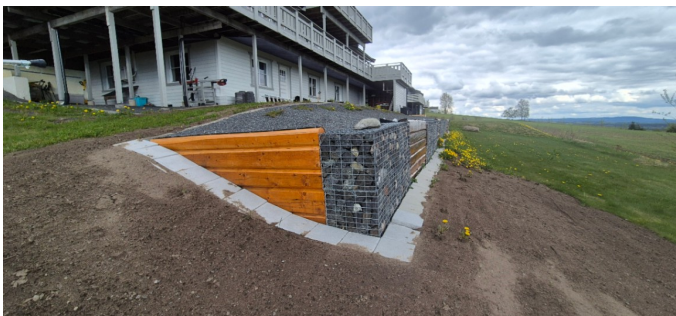
! TG 1 Forstøtningsmurer - 1

Forstøtningsmurer er av naturstein ved innkjøringen til eiendommen. Muren har ingen fallsikring fra oversiden.

- Det bør gjennomføres radonmålinger.
- Rekkverk/annen sikring på forstøtningsmur må settes opp/utbedres.

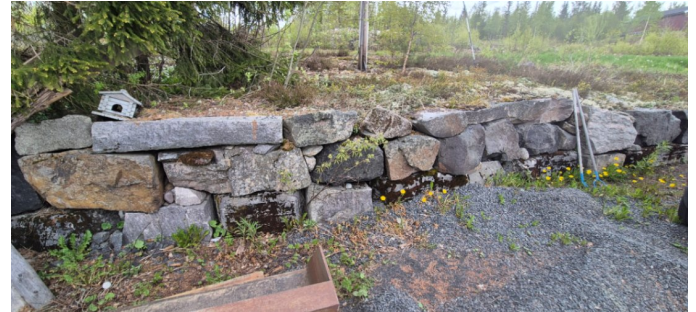
! TG 0 Terrengforhold

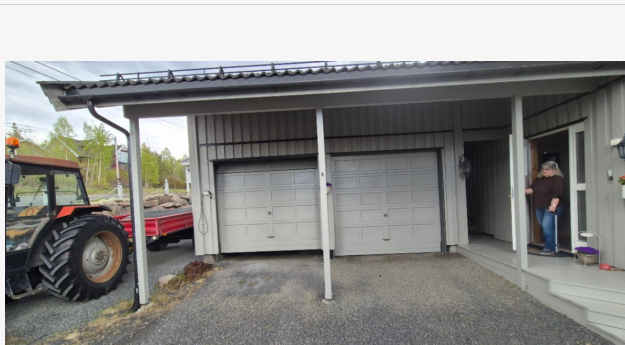
Garasje for to biler og med gruset gulv. En vegg med plater. Gipsplater i himling. El. bil lader.
