# Tilstandsrapport

Enebolig

Kjørkjevegen 58, 2820 NORDRE TOTEN

Befaringsdato: 24.03.2026

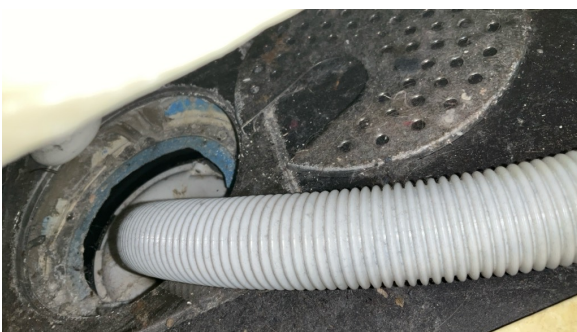
Sluk under befaringsdagen, Synlig membran i sluket.

- Tiltak:
- Det er ikke påvist synlig skade på våtrommet som kan kobles til membran/tettesjikt og lekkasjesikring, men det kan ikke verifiseres om våtrommet har fungerende tettesjikt. Ikke fungerende tettesjikt på våtrom kan føre til skjult skade på tilstøtende/innebygde bygningsdeler som kan være vanskelig å avdekke på et tidlig tidspunkt. Dersom det skal kunne verifiseres utførelse av tettesjikt på våtrommet må dokumentasjon i form av bilder/sjekkklister/kontrollerklæring for utførelse og samsvar for benyttede materialer framlegges. Dersom dette ikke kan fremskaffes anbefales det å følge med på tilstand til våtrommet og tilstøtende bygningsdeler/rom.

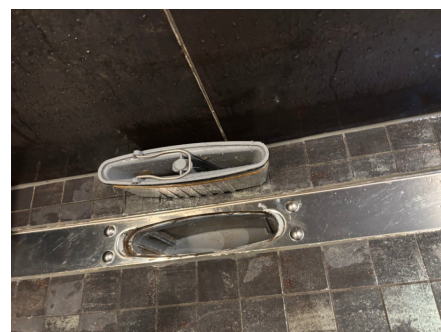
Slukrenne i dusjsone.

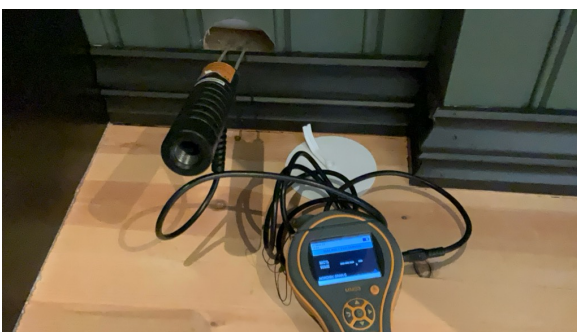
Ingen utslag ved fuktmåling i hulltaking i vegg mot badet. Målingene som er gjort er å betrakte som stikkprøver og sier bare noe om tilstanden i nærheten til området der målingen er utført.

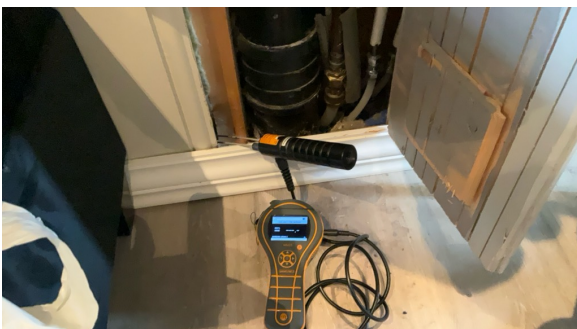
Ingen utslag ved fuktmåling i hulltaking i vegg mot vaskerommet. Målingene som er gjort er å betrakte som stikkprøver og sier bare noe om tilstanden i nærheten til området der målingen er utført.

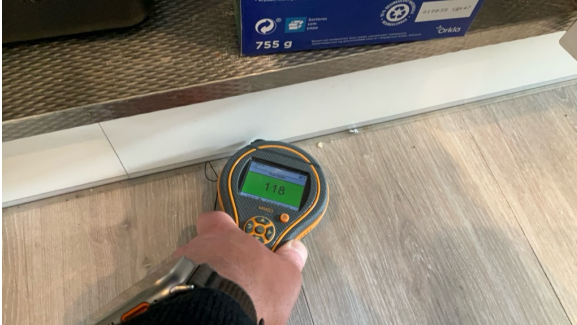
Ved bruk av fuktindikator registrerte jeg ingen forhøyede verdier.

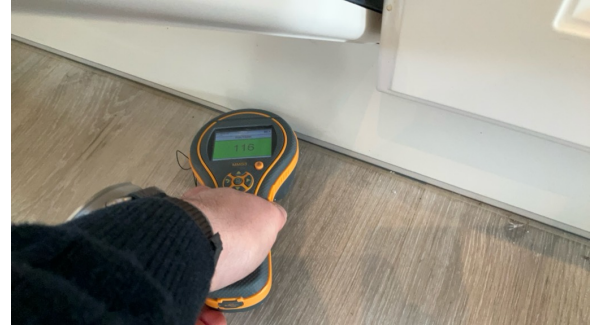
Ved bruk av fuktindikator registrerte jeg ingen forhøyede verdier.

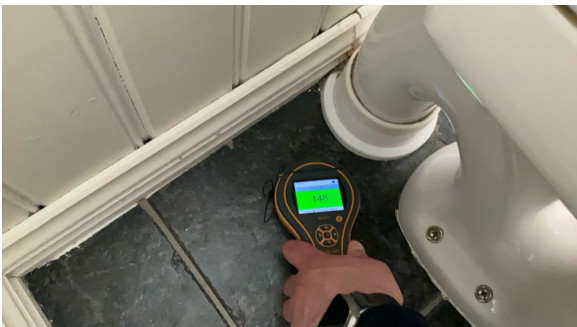
Ved bruk av fuktindikator på utsatte steder registrerte jeg ingen unormale verdier.

- Mekanisk avtrekk bør etableres på toalettrom.
- Det bør etableres tilfredsstillende tilluft til toalettrom, f.eks. luftespalte ved dør e.l.
