Tilstandsrapport

Enebolig

Bitterstadveien 36, 8450 STOKMARKNES

Befaringsdato: 05.05.2026

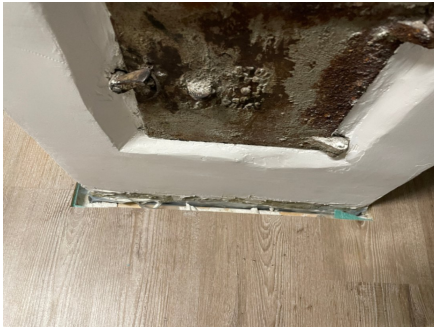
Manglende synlig utkragning kan medføre økt risiko for brannspredning mellom etasjer, og det bør iverksettes nødvendige tiltak for å sikre at forskriftsmessig utførelse er ivaretatt.

Nærmere undersøkelser/vurderinger anbefales.

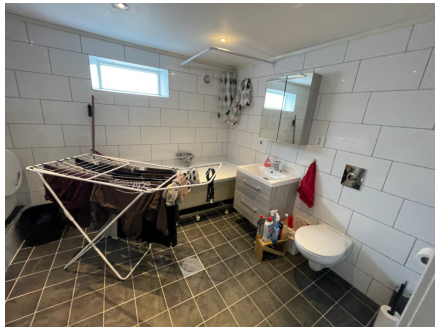
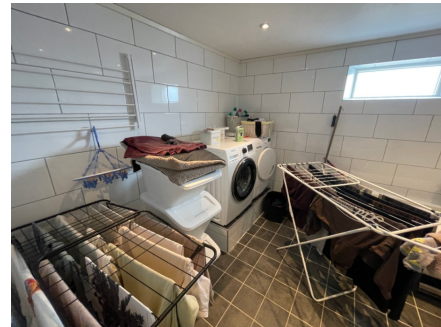
UNDERETASJE > BAD/VASKEROM

- Det må gjøres nærmere undersøkelser. Manglende membran/tettesjikt medfører risiko for lekkasjer og fukt i konstruksjonen.
