Tilstandsrapport

Fritidsbolig

Lektningsmoen hytteområde 5, 2428 SØRE
OSEN

Oppdragsnr.: 15798-1711

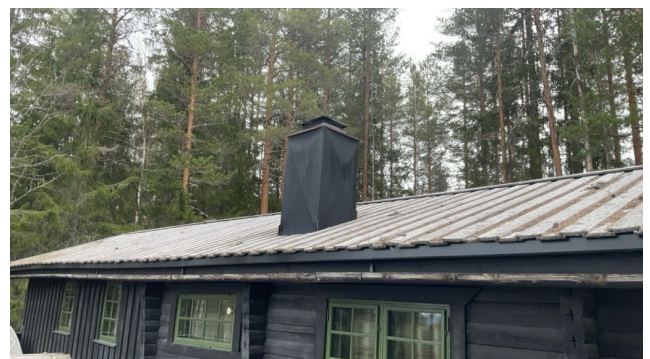
Vurdering av avvik:

- Det er påvist andre avvik:

- Andre tiltak:

Forholdet bør holdes under oppsikt for vurdering av utbedringer.

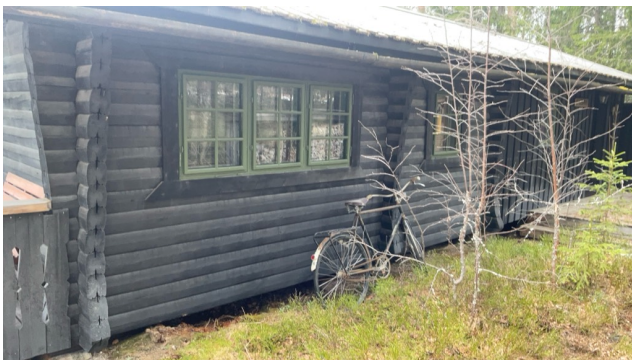
Vurdering av avvik:

- Det er avvik:

- Tiltak:

Bør holdes under oppsikt og vedlikehold utføres i henhold til behov.

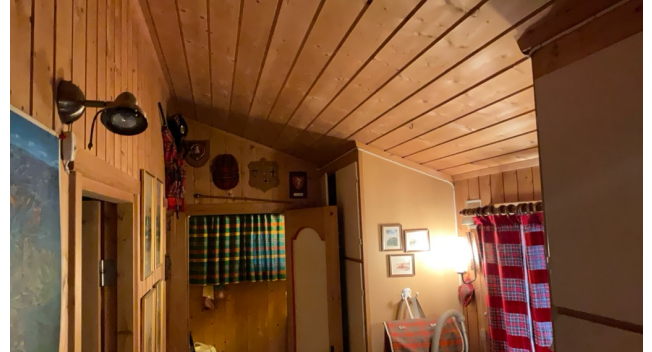
TC 2 Etasjeskille/gulv mot grunn

Vurdering av avvik:

- Det er målt høydeforskjell på mellom 15-30 mm gjennom hele rommet. Tilstandsgrad 2 gis med bakgrunn i standardens krav til godkjente måleavvik.

Helnings-avvik på gulv, sannsynligvis på grunn av differensial-setninger i grunnen som kan variere i forhold til årstidene.

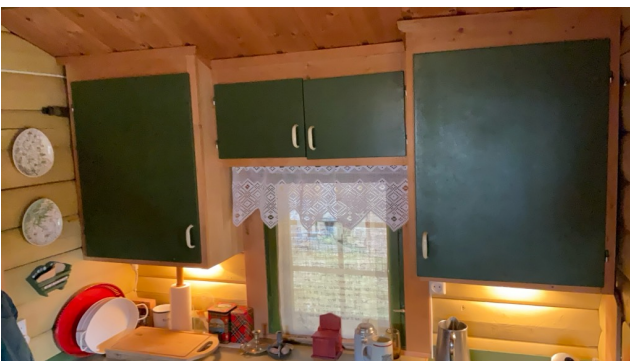
📍 TG 2 Avtrekk

Vurdering av avvik:

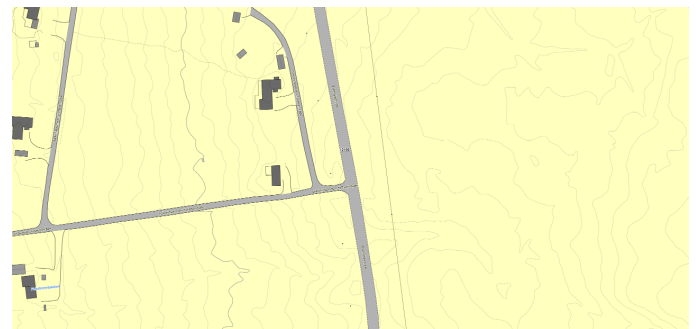
Vurdering av avvik:

- Det er ikke foretatt radonmålinger, og bygget er heller ikke utført med radonsperre.
- Rekkverket på balkong eller terrasse er for lavt i forhold til dagens krav.

Eiendommen ligger i et område med moderat til lav radonaktivitet.
