Bergsætervegen 191

# Tilstandsrapport

gnr. 49,49, bnr. 391,159, snr. 0,0

Befaringsdato: 05.08.2026

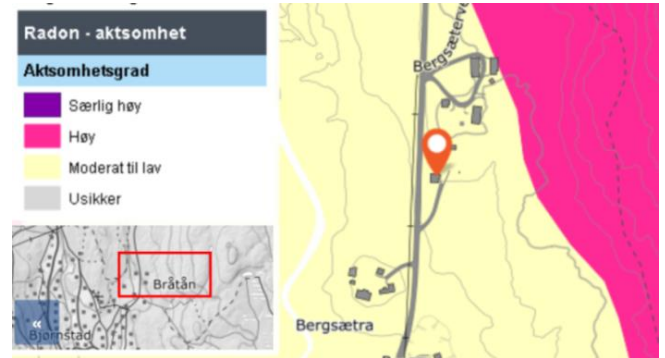
- Uavklarte radonforhold kan innebære risiko for helseskadelig eksponering over tid. Radon er en kjent helserisiko, og forhøyede nivåer kan ha betydning for inneklima og beboernes helse.

Skjermdump radonkart.

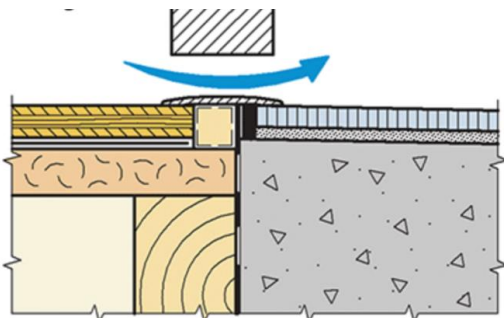
Illustrasjon på overstrømming av luft mellom terskel og dørrblad. (Kilde: Sintef).

- For å oppnå TG 1 på dette punktet er det et krav at det er vifteavtrekk. Mangelfull ventilasjon kan føre til dårlig inneløst klima i rommet. Det anbefales å etablere overstrømming i døren, enten ved å lage en spalte mellom dørrblad og terskel eller ved å bore noen hull i selve dørrbladet. Manglende overstrømming gir mangelfull ventilering av rommet.
