Egenerklæring

Oddevegen 223, 2880 NORD-TORPA

Befaringsdato: 27.04.2026

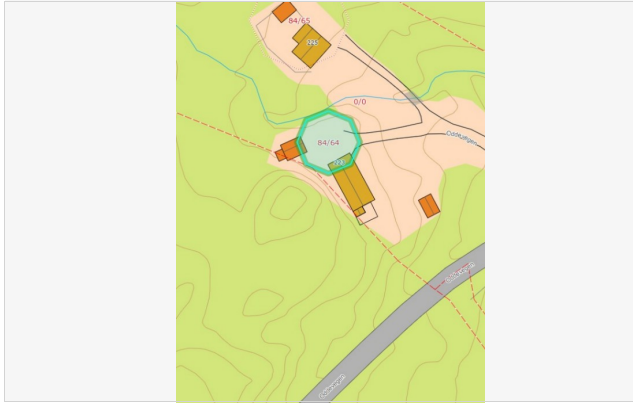
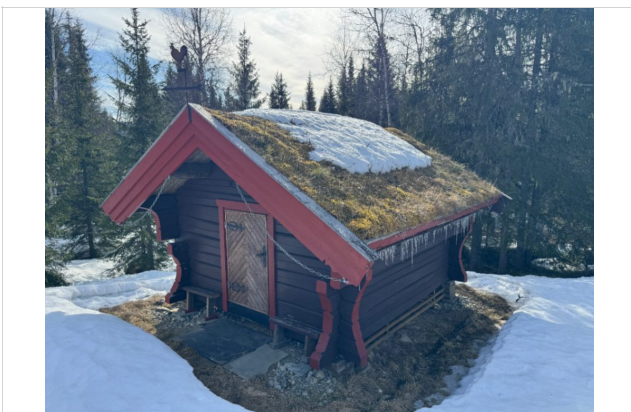
Anneks

TG ikke gitt for tilleggsbygning og denne er ikke vurdert på likt nivå med hovedbygning med tanke på tilstand. Ytterligere feil utover det som er opplyst kan derfor forekomme.

Bygget er ikke tilstandsvurdert ihht Forskrift til avhendingslova og NS3600. Dette er kun en enkel beskrivelse.

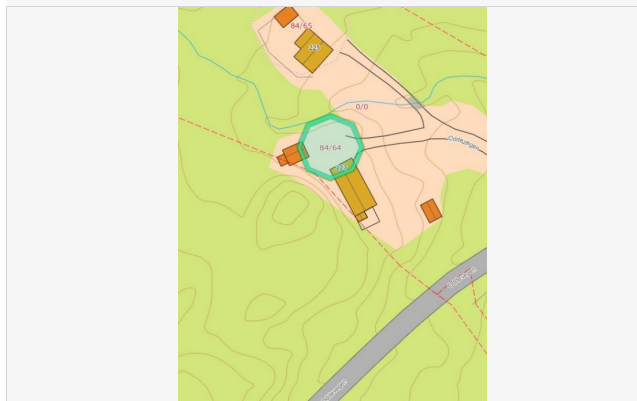
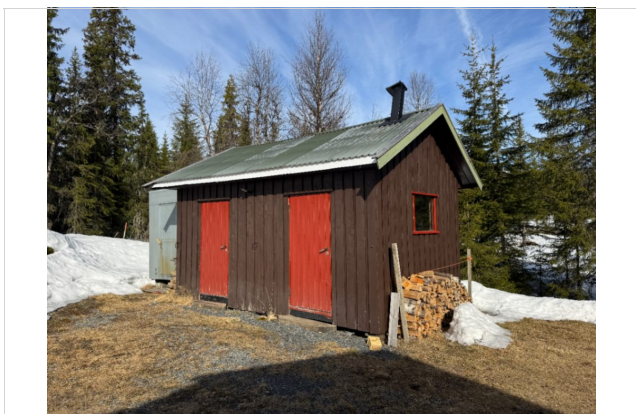
Uthus

TG ikke gitt for tilleggsbygning og denne er ikke vurdert på likt nivå med hovedbygning med tanke på tilstand. Ytterligere feil utover det som er opplyst kan derfor forekomme.

Bygget er ikke tilstandsvurdert ihht Forskrift til avhendingslova og NS3600. Dette er kun en enkel beskrivelse.
