# Tilstandsrapport

Enebolig

Elverhøyvegen 10, 2848 SKREIA

Rapportdato: 01.06.2026

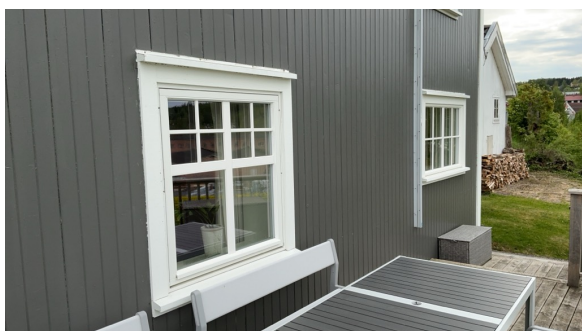
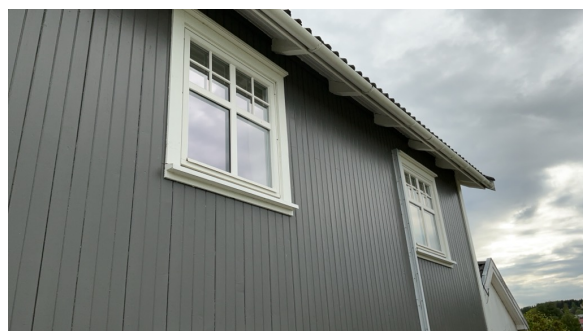
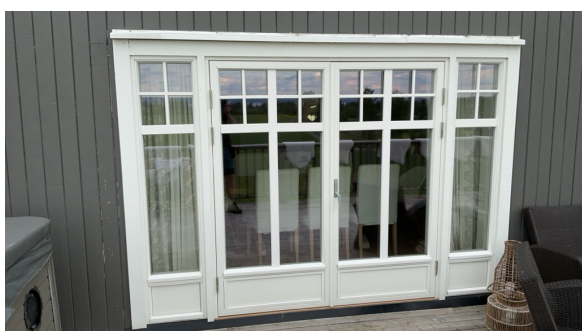
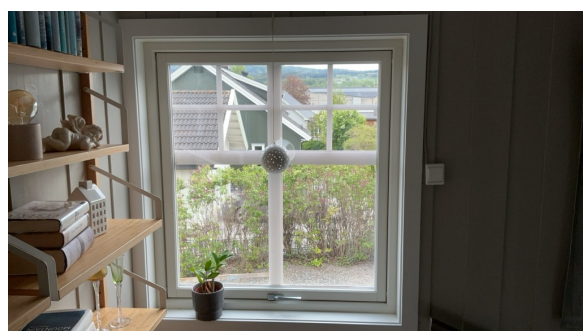
Kjllervinduer. Vinduer som er eldre enn ca. 1995 gis normalt TG2 på grunn av alder, uavhengig av om det er registrert konkrete skader. Eldre vinduer har generelt lavere isoleringsevne og kortere restlevetid sammenlignet med nyere vinduer, men kan fortsatt fungere tilfredsstillende etter dagens bruk.

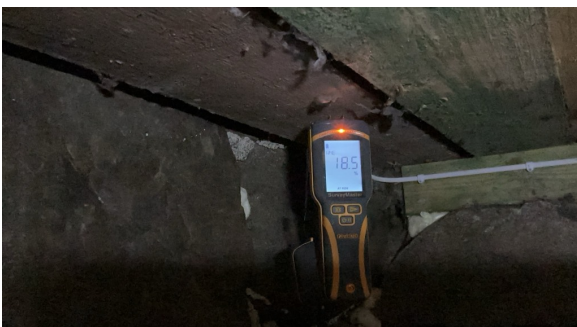
- Det er påvist indikasjoner på noe fuktgjennomtrenging i kjellergulv.
- Det er påvist indikasjoner på noe fuktgjennomtrenging inn i kjellermur.
- Det er påvist synlige fukt/råteskader i treverk i underetg./kjeller, hulltaking er derfor ikke nødvendig
- Det er avvik:

Det er manglende ventilasjon i ett eller flere rom. Fuktindikasjoner er registrert i vegg mot grunnen, dette øker risikoen for skjulte skader. Multimur er å betrakte som en risikokonstruksjon, det vil si en konstruksjon som erfaring viser at har høy skadefrekvens.

- Tiltak:
- Andre tiltak:
- Det påviste fuktnivå gir grunn til å overvåke konstruksjonen jevnlig for å se utvikling over tid, og eventuelt foreta tiltak for å unngå fuktskader.

Da drenering ikke er oppgradert siden byggeåret er det viktig å følge med på konstruksjonene. Det kan være påregnelig med tiltak utvendig i form av drenering/isolering av grunnmur. Det bør etableres tilfredsstillende ventilasjon for rommene.

**Kostnadsestimat: 100 000 - 200 000**

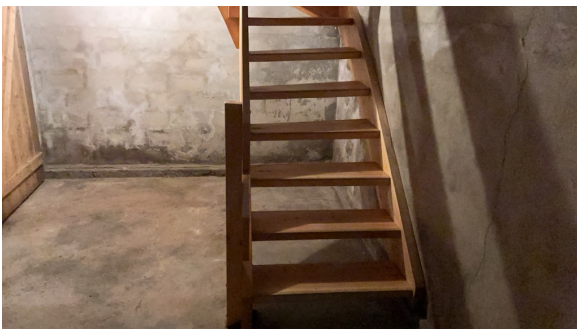
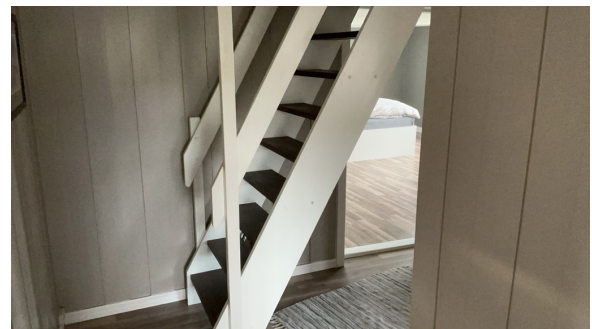
fukt i vegg gulv og bjelkelag Navn: (Fuktmåling over grenseverdier) Fuktmåling ble foretatt, jeg målte verdier over grenseverdier for skadelig fukt, trevirke er utsatt for fuktpåkjenning. Nærmere undersøkelser anbefales.

Fuktverdier i krypkjeller vil ha naturlige variasjoner gjennom året. Det er viktig å føre regelmessig kontroll/tilsyn av bygningsdelen slik at unormale forhold kan oppdages tidlig. Ventilert for friskluft anbefales montert.

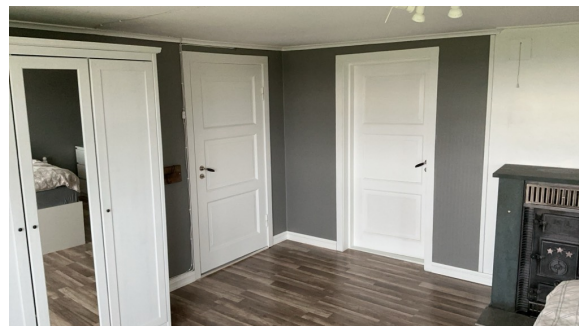
- Det er påvist avvik som tilsier at det bør foretas tiltak på enkelte dører.

- Det bør foretas tiltak på enkelte dører.
