# gnr. 25, bnr. 34

Befaringsdato: 07.05.2026

# Tilstandsrapport

## ENEBOLIG

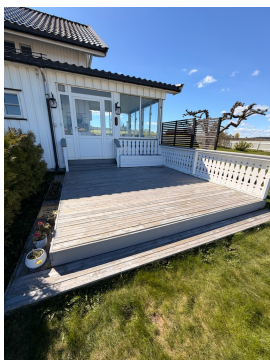
Terrasse på mark.

Skjevheter på terrassen bør rettes opp for å sikre stabilitet og hindre videre deformasjon.

Dersom tiltak ikke utføres, kan dette føre til økt belastning på konstruksjonen, redusert levetid og i verste fall sikkerhetsrisiko for brukere.

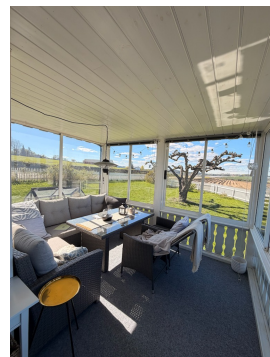
Innglasset terrasse.

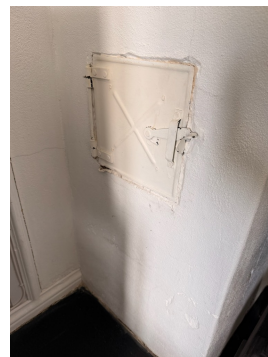
Sotluke.

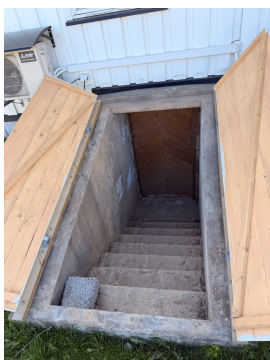
Nedgang til kjeller.

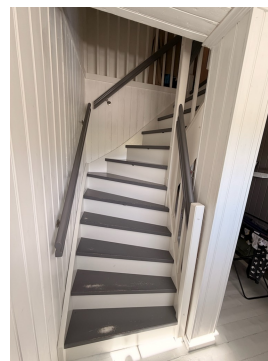
Trapp mellom 1. og 2. etasje.

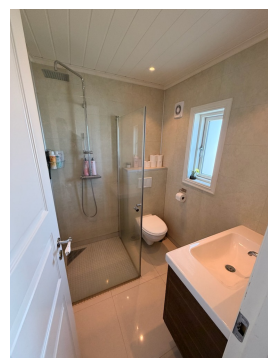
Oversiktsbilde bad.

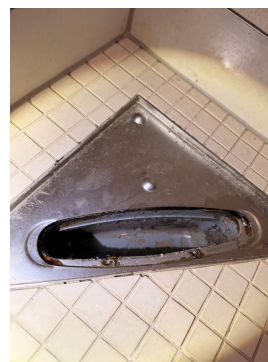
Hjørnesluk i dusjsonen.

Det bør fremskaffes dokumentasjon på utført membran og membranutførelse. Manglende dokumentasjon medfører usikkerhet om utførelsen er fagmessig, noe som gir økt risiko for lekkasjer og fuktskader i konstruksjonen.

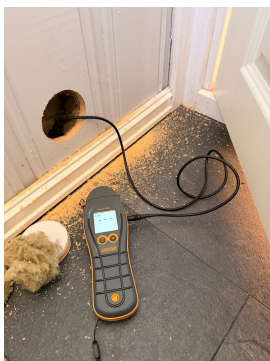
Fuktmåling uten å registrere unormale forhold.

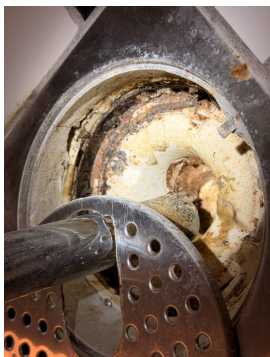
Sluk under badekaret.

Gjennomføringer i gulvet bør tettes forskriftsmessig for å redusere risikoen for fuktinntrengning og påfølgende skader i våtsonen.

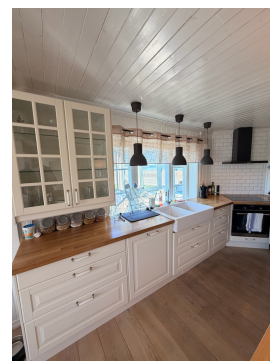
Oversiktsbilde kjøkkeninnredning.

Det bør foretas lokal utbedring eller utskiftning av skadede fronter og foringer, samt vurderes tiltak for å utbedre sprekkdannelser i vasken. Dersom dette ikke utbedres, kan skadene forverres over tid og føre til ytterligere fuktskader eller redusert funksjon og levetid på kjøkkeninnredningen.

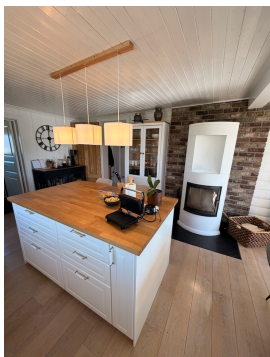
Oversiktsbilde kjøkkeninnredning.

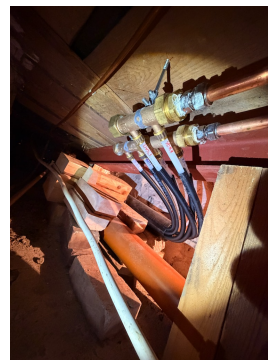
Rør i rør system, med fordelerstokk i kjeller.

Det anbefales å vurdere utskifting av de eldre kobberrørene, da mer enn halvparten av forventet brukstid er passert.

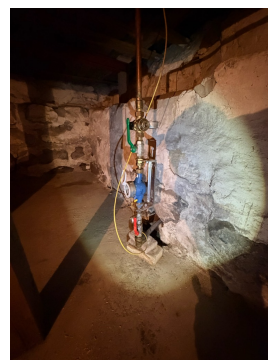
Inntak med hovedstoppekran.

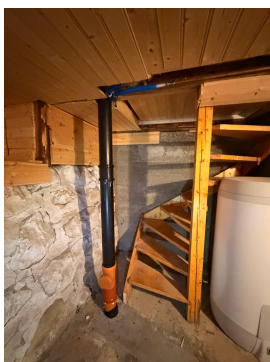
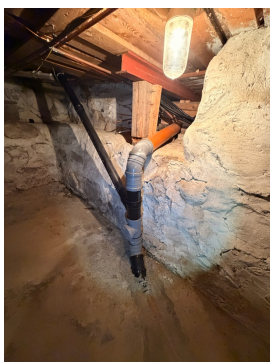
Synlige avløpsrør i kjeller utført i plast.

Det anbefales å gjennomføre nærmere undersøkelser for å avklare tilstand og alder på de innvendige avløpsledningene. Konsekvensen av usikkerhet rundt opprinnelse og alder er økt risiko for skjulte skader eller plutselige lekkasjer, noe som kan medføre fuktskader og behov for omfattende reparasjoner.

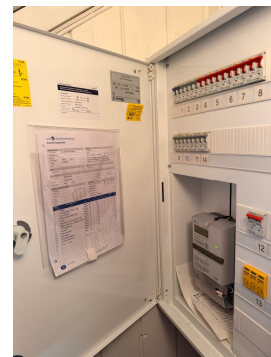
Det er ikke gjennomført tilsyn av boligens elektriske anlegg av Det lokale eltilsyn (DLE) innenfor de siste fem år. For det elektriske anlegget er det kun foretatt en forenklet kontroll begrenset til de spørsmål og undersøkelser som fremgår av forskrift til avhendingslova (tryggere bolighandel) § 2-18.

Nytt sikringsskap med automatsikringer i 2011.

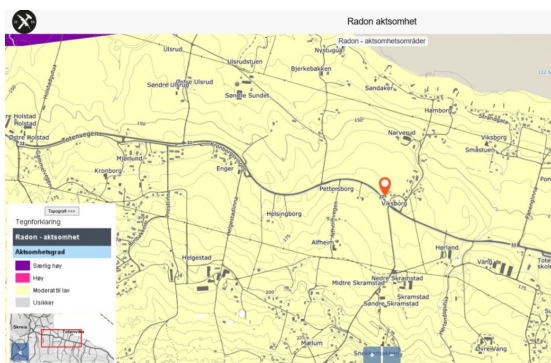
Boligen ligger innenfor området med moderat-lav aktsomhetsgrad for radon.

Det bør gjennomføres radonmålinger for å avdekke eventuelle forhøyede radonnivåer.

Manglende radonsperre og fravær av målinger medfører økt risiko for helseskadelige radonkonsentrasjoner innendørs, noe som kan ha negative konsekvenser for brukernes helse.
