Strandvegen 171

Strandvegen 171, 2316 HAMAR

Befaringsdato: 07.05.2026

Rapportdato: 26.05.2026

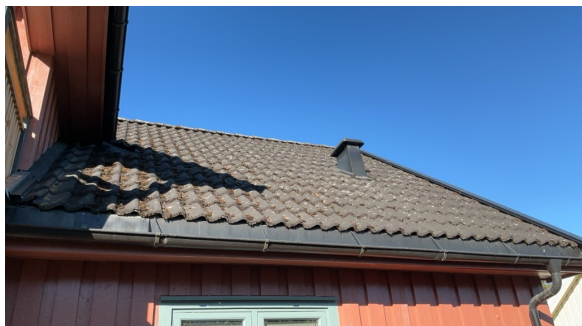
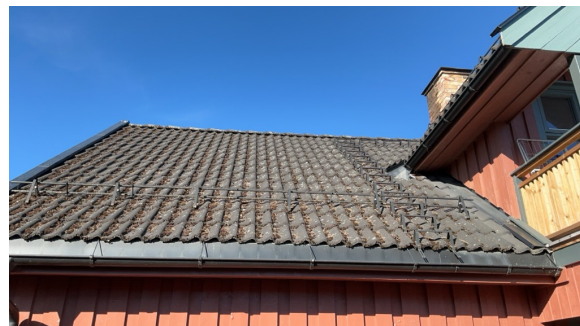
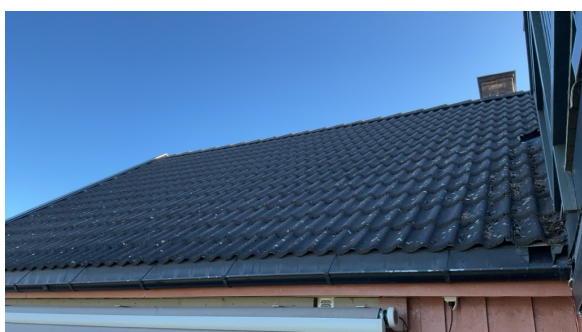
Taktekkingen er besiktiget fra bakkenivå og innvendig i bolig da det ikke var godkjent sikringsutstyr for arbeid på tak på befaringen. Undertak er ikke vurdert da dette ikke var tilgjengelig for inspeksjon på befaringsdagen. Pipebeslag og andre gjennomføringer i taktekking er ikke kontrollert, dette anbefales på generell basis undersøkt. Gjennomføringer i taktekking er svake punkt og risikoen for skader er høy.

Overvåk tilstanden jevnlig. For å få tilstandsgrad 0 eller 1 må tekkingen/undertak skiftes ut, men tidspunktet for når dette er nødvendig er vanskelig å si noe om.

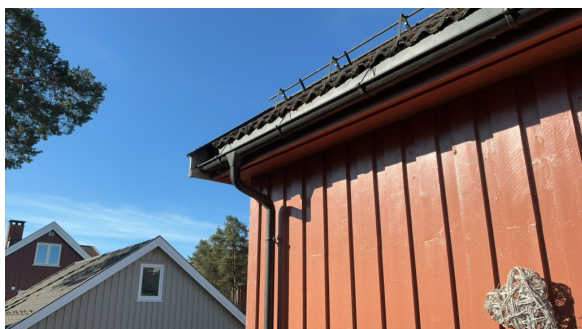
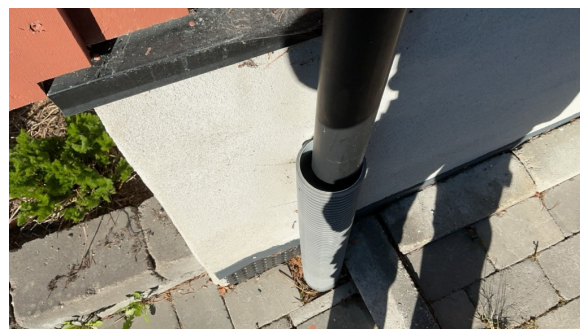
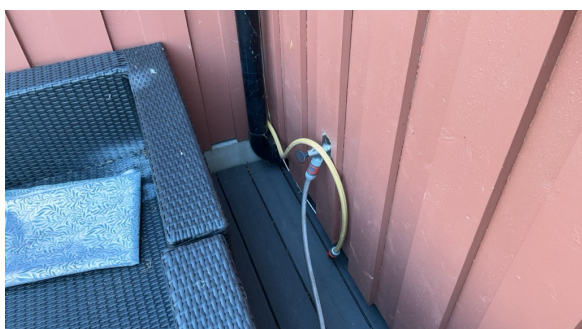
TG 2 Veggkonstruksjon

Eldre trevegger kan erfaringsmessig ha skjulte skader, spesielt over grunnmuren og rundt vinduer/dører/gjennomføringer. Lufting av deler av kledningen er ikke iht. dagens anbefalte løsning, men heller ikke dårligere enn normal løsning ved husets byggeår. Småsprekker nederst på kledning er registrert.

Ingen umiddelbare tiltak ansees som nødvendig, men det anbefales å følge med bygningsdelen.

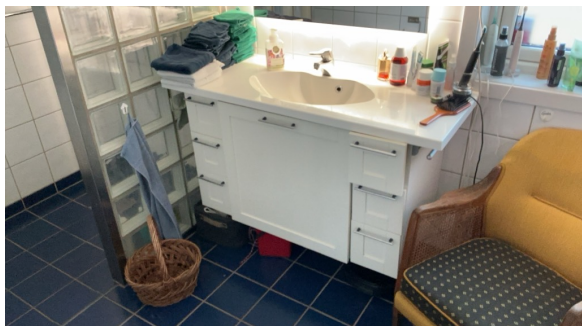
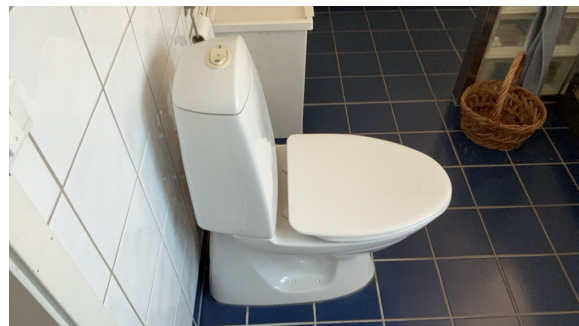
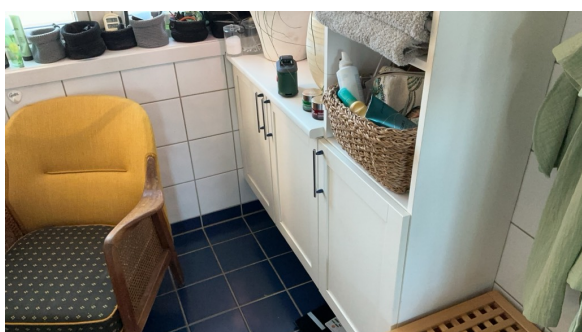
ETASJE 1 > BAD

! TG 1 Ventilasjon

Mekanisk avtrekk, ventil i himling. Tilluft i dør.

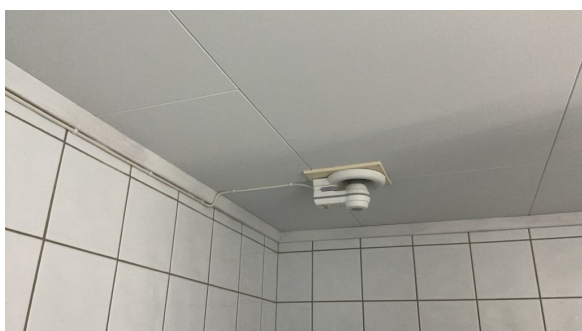
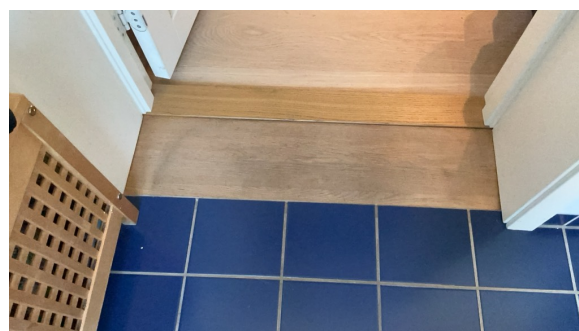
ETASJE 1 > BAD

! TG 0 Tilliggende konstruksjoner våtrom

Fuktsøk utført i kjeller i treverk under bad. Ingen unormale verdier målt. Hulltaking er ikke foretatt da det ikke er fysisk mulig pga. tilliggende konstruksjoner.

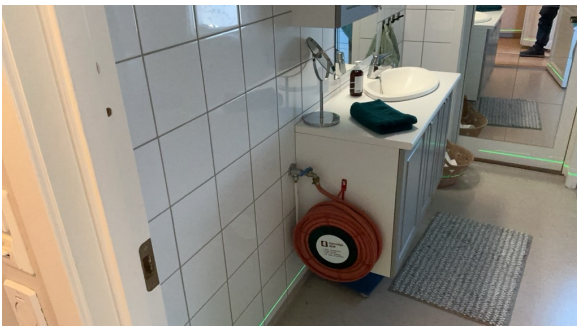
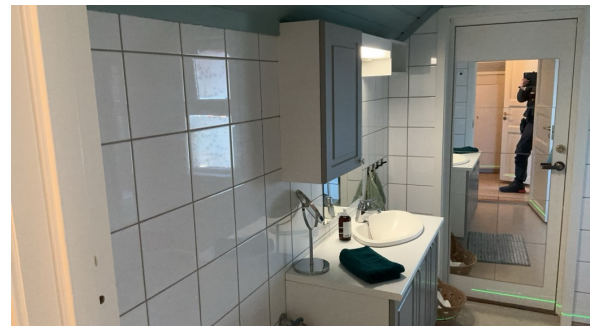
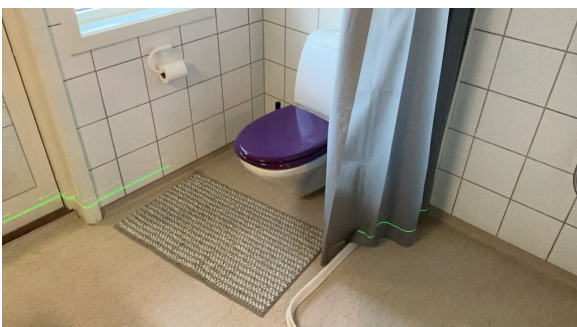
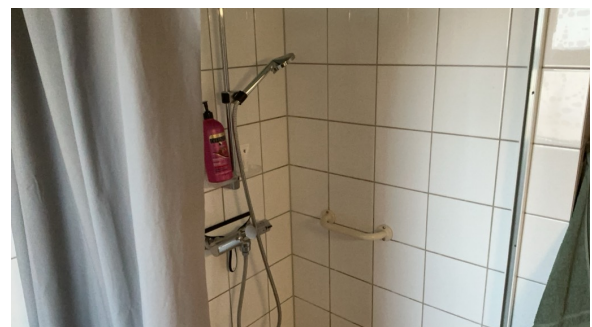
LOFTSETASJE > BAD

! TG 2 Ventilasjon

Tilluft i/under dør anbefales etablert.

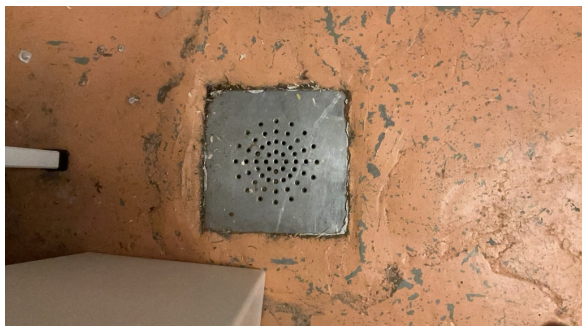
KJELLER > VASKEROM

! TG IU Tilliggende konstruksjoner våtrom

Hulltaking er ikke foretatt da det ikke er fysisk mulig pga. tilliggende konstruksjoner.

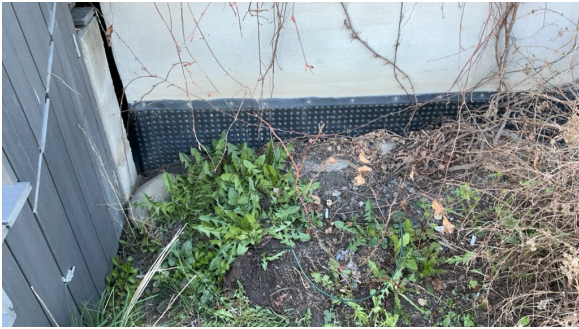
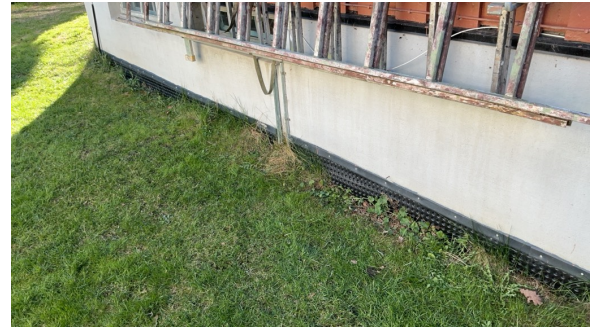
TG 2 Grunnmur og fundamenter

- Det er registrert skråriss som er symptom på setninger.
- Grunnmuren har sprekkdannelser.
- Det er avvik:

Overvåk tilstanden jevnlig. Tidspunktet for reparasjon og eventuelt når dette er nødvendig er vanskelig å si noe om. Bruken av underetg/kjeller vil også være avgjørende.
